# Nový prvek pro regulaci nezákonného chování řidičů

Publikováno: 29. 1. 2016  
CDV

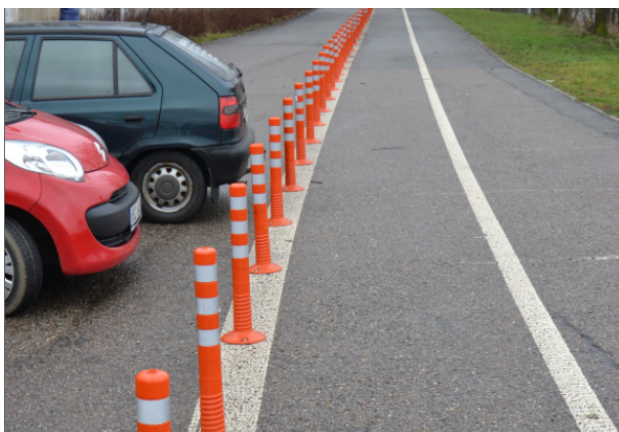
Obrázek 18. Benešov – 8 měsíc (leden 2015)

Z hlášení PČR v městě Benešov nevyplývá, že by na lokalitě dále docházelo k porušování zákona. Vozidla již nezasahují do jízdního pruhu vyhrazeného pro cyklisty. Z video monitoringu lze doložit maximálně kontakt přídě vozidla se sloupkem a to bez následku.
