# Dopravní nehody na přechodech pro chodce - případová studie

Publikováno: 20. 7. 2021  
CDV

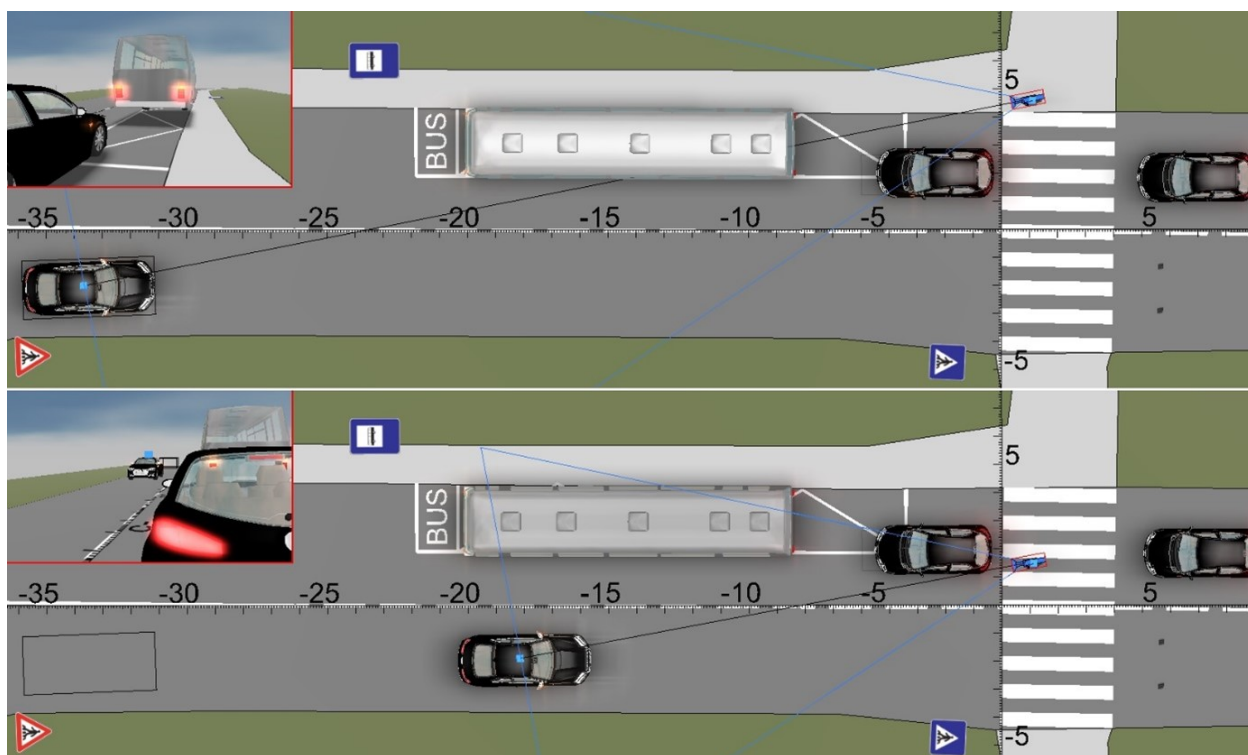
Jedná se o zastávku MHD na jízdním pruhu. Ve chvíli, kdy vozidlo MHD stojí v zastávce, omezí ostatní vozidla. Ta jsou nucena zastavit a stanou se spolu s vozidlem MHD překážkou v rozhledových polích jak řidičům v protisměrném jízdním pruhu, tak chodcům u přechodu (viz Obr. č. 6 ). V tomto uvedeném případě se jednalo o nelegální zastavení vozidla v místě zastávky autobusu. Jak je vidět na Obr. č. 7 , chodci při vstupu na přechod nemají možnost získat informace o blížících se vozidlech v opačném směru. To může způsobit jejich zastavování uprostřed komunikace s cílem přesvědčit se, zda je bezpečné pokračovat v přecházení.

Rozhled chodce při přecházení přechodu
