# Nový prvek pro regulaci nezákonného chování řidičů

Publikováno: 29. 1. 2016  
CDV

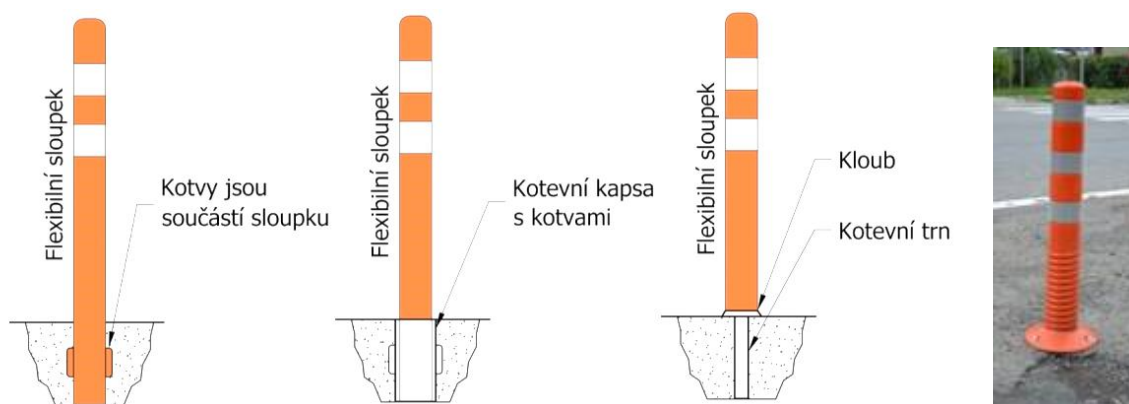
Obrázek 01. Flexibilní regulační sloupek

Ne, úplnou novinkou je flexibilní regulační sloupek, což je zařízení pro dopravně bezpečnostní a dopravně výchovné informace ve tvaru sloupu. „Flexisloupek“ slouží k regulaci provozu, opticky usměrňuje a odděluje provoz motorových vozidel od pěších. Na pozemní komunikaci nevytváří pevnou překážku, a proto je možné jej umístit i do hlavního dopravního prostoru komunikace. Patří podobně jako ostatní druhy sloupků mezi vybavení pozemní komunikace.

Flexibilní sloupek je vyroben z recyklovatelného termoplastického polyuretanu (TPU). Barva sloupku je oranžová. Barva reflexní pásky je bílá. Profil sloupku je kruhový o průměru 80 nebo 90 mm, hrany jsou zaoblené. Sloupek je „mírně“ kónický o výšce 0,75 m, spodní část je kvůli větší tuhosti profilovaná. Integrovaná kotevní podstava sloupku je o průměru 200 mm. Tepelná odolnost sloupku spadá do rozmezí  $-20 \div 60^{\circ}\text{C}$ . Sloupek vyhovuje požadavkům TP 217 [06] a byl schválen pro použití na PK v ČR.
