# Vyhodnocení efektivity použití figurín v Lipníku nad Bečvou

Publikováno: 27. 4. 2007

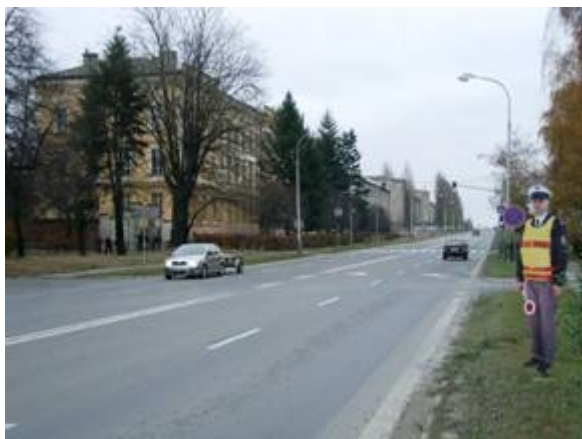
Obr. 4. Poloha lokalit 1 (ulice Hranická) a 2 (ulice Osecká) na silnici I/47

První lokalita (ulice Hranická, obr. 2) se nachází v přímé na vjezdu do obce ve směru od Hranic na Moravě. Figurína se umísťuje ve směru na Hranice cca 90 m před přechodem u budovy ZŠ Hranická, u křižovatky s ulicí M. J. Husa. Komunikace je zde čtyřpruhová, dělená dvojitou bílou čarou. Oboustranné chodníky jsou dlážděné a v obou směrech odsazené cca 2 m od vozovky zeleným pásem. Ve směru na Hranice je přibližně 300 m před sledovaným místem osazena informační značka

Druhá lokalita (ulice Osecká, obr. 3) se nachází na vjezdu do obce ve směru od Přerova v dlouhém směrovém oblouku. Figurína se nachází cca 20 m před přechodem u budovy ZŠ Osecká, u křižovatky s ulicí Jiráskovou, ve směru do centra. Komunikace je zde dvoupruhová, dělená přerušovanou bílou čarou s podélným parkováním v obou směrech. Chodníky jsou opět odsazené zeleným pásem. Šířkové uspořádání komunikace je méně velkorysé. Překračování nejvyšší povolené rychlosti je ve srovnání s ulicí Hranickou méně časté.
