# Nový prvek pro regulaci nezákonného chování řidičů

Publikováno: 29. 1. 2016  
CDV

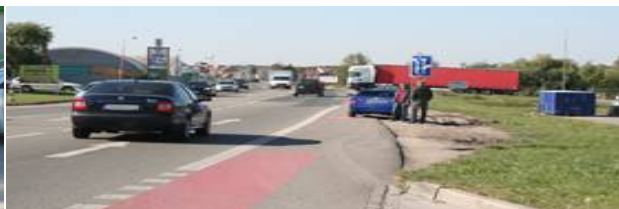
Obrázek 03. Stání na silniční vegetaci (§ 27 písm. r, i)

1. (c) na přechodu pro chodce nebo přejezdu pro cyklisty a ve vzdálenosti 5 m před nimi,
2. (d) na křižovatce a ve vzdálenosti 5 m od ní,
3. (e) v připojovacím nebo odpojovacím pruhu,
4. (i) ve vyhrazeném jízdním pruhu,
5. (n) před vjezdem na komunikaci,
6. (r) na silniční vegetaci,
7. (s) na jiných místech, kde by tím byla ohrožena bezpečnost provozu na PK (např. vyznačené dopravní stíny v křižovatkách).
