# Nový prvek pro regulaci nezákonného chování řidičů

Publikováno: 29. 1. 2016  
CDV

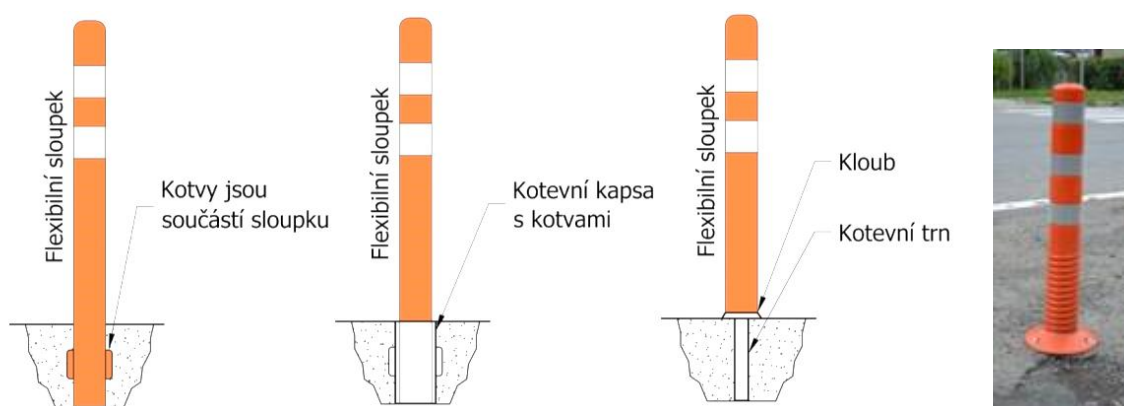
Obrázek 01. Flexibilní regulační sloupek

Ne, úplnou novinkou je flexibilní regulační sloupek, což je zařízení pro dopravně bezpečnostní a dopravně výchovné informace ve tvaru sloupu. „Flexisloupek“ slouží k regulaci provozu, opticky usměrňuje a odděluje provoz motorových vozidel od pěších. Na pozemní komunikaci nevytváří pevnou překážku, a proto je možné jej umístit i do hlavního dopravního prostoru komunikace. Patří podobně jako ostatní druhy sloupků mezi vybavení pozemní komunikace.

Flexibilní sloupek je vyroben z recyklovatelného termoplastického polyuretanu (TPU). Barva sloupku je oranžová. Barva reflexní pásky je bílá. Profil sloupku je kruhový o průměru 80 nebo 90 mm, hrany jsou zaoblené. Sloupek je „mírně“ kónický o výšce 0,75 m, spodní část je kvůli větší tuhosti profilovaná. Integrovaná kotevní podstava sloupku je o průměru 200 mm. Tepelná odolnost sloupku spadá do rozmezí  $-20 \div 60^{\circ}\text{C}$ . Sloupek vyhovuje požadavkům TP 217 [06] a byl schválen pro použití na PK v ČR.

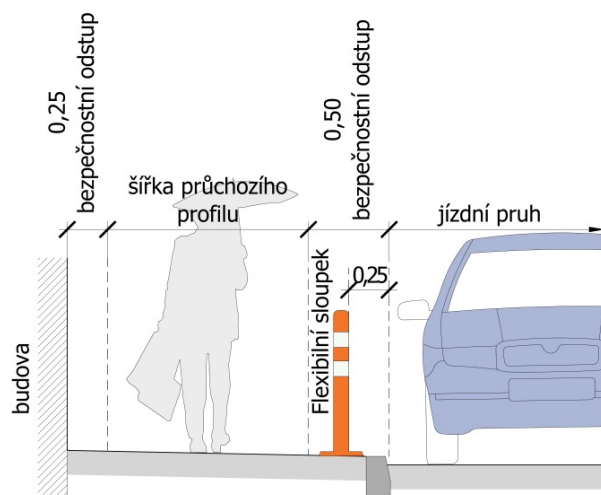
Obrázek 04. Sloupek v předruženém prostoru

Sloupky by měly být umístěny na lokality především jako podpora dopravních značek a zpřehlednění/zvýraznění kritických lokalit (viz kapitola v TP 217: Vymezení pojmů [06]) pozemních komunikací nebo míst se zvýšeným počtem bezpečnostních rizik. Dle ČSN 73 6101 [03] nespadá flexibilní regulační sloupek mezi pevné překážky. V rámci příčného uspořádání komunikace jsou sloupky umísťovány do vodicího proužku, je-li zřízen. Sloupky nesmí svým profilem (mimo patky do výšky 0,05 m) zasahovat do přilehlého jízdního pruhu. Další možností je umístění sloupků do plochy komunikace, do kterých je zakázáno vjíždět. Osazení sloupků musí být vždy podporovat vodorovnou dopravní značku (např. č. V 1a „Podélná čára souvislá“, V 13 dopravní stíny, V 12a „Žlutá klikatá čára“, aj.). Další možností umístění je do bezpečnostního odstupu mezi hlavním a přidruženým prostorem. Sloupky je vhodné volit a osazovat tak, aby odstup dřívku sloupku (bez patky) od jízdního pruhu byl alespoň 0,25 m a zároveň aby zůstal zachován průjezdný/průchozí profil v přidruženém prostoru (stezky pro cyklisty/chodník – viz vyhláška č. 398/2009 Sb. [07], ČSN 73 6110 [04], TP 179 [05]).

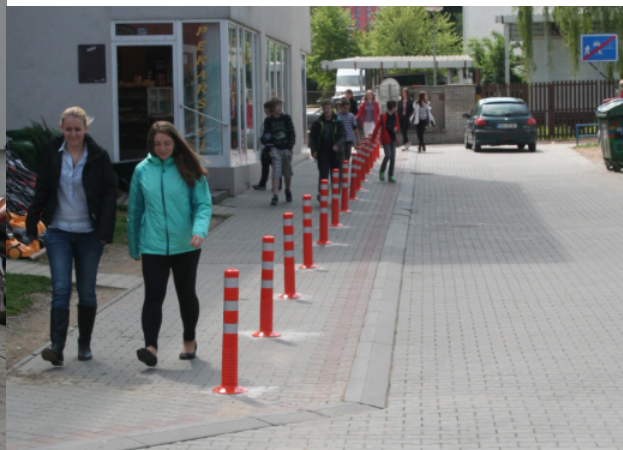
Obrázek 07. Benešov – krátce po osazení

Po domluvě s vedením města bylo v květnu 2014 na této lokalitě osazeno 31 flexibilních regulačních sloupků průměru 80 mm a výšky 750 mm. Došlo tak k oddělení pobytové zóny od dopravního prostoru. Kotvení sloupků proběhlo povrchovým způsobem pomocí kotev do zámkové dlažby. Na komunikaci zůstal dostatečně široký dopravní prostor pro míjení dvou vozidel (viz Obrázek 07).

Pohyb chodců se ihned po osazení sloupků usměrnil do vymezeného prostoru. Po osazení sloupků došlo k zamezení odstavování vozidel v tomto prostoru (viz Obrázek 07). Reakce rezidentů byly však různé. Učitelky z blízké školy téměř s nadšením kvitovaly nové opatření s tím, že něco takového bylo dlouho potřeba. Naopak místní obchodníci s nastalou situací vyjádřili poměrně hlasitý nesouhlas. A tak vozidla pro zásobování byla stále odstavována v blízkosti obchodů, ale nyní už za sloupky. Bohužel v krátkém časovém období (cca dva měsíce) byly některé sloupky zničeny neznámým vandalem. Situaci řešila Policie ČR jako přečin Poškození cizí věci. Nutno přiznat, že kotvení sloupků v zámkové dlažbě v této lokalitě nebylo příliš efektivní. Dlažba byla pro povrchové kotvení pomocí hmoždinek a krátkých šroubů příliš nekompaktní. Městu byla nabídnuta okamžitá výměna sloupků s tím, že by všechny sloupky byly zakotveny do nové betonové patky. Zástupci města chtěli situaci řešit komplexně a rozhodli se vybudovat odstavná stání pro zásobování a teprve poté sloupky znovu osadit.

Závěrem lze konstatovat, že stav po ukončení monitoringu v roce 2015 v této lokalitě je nevyhovující – chybí 8 sloupků (před obchody), zbylé sloupky jsou nestabilně ukotvené (v zámkové dlažbě neudrží více jak 50 % z nich). Pro nekompaktní zámkovou dlažbu a dané dopravní zatížení v lokalitě je povrchové kotvení nevhodné. Obecně by podpovrchové kotvení, v případě dlážděného krytu, zaručilo správnou funkci sloupku a také menší náchylnost k vandalismu. Je nutné poznamenat, že v období řešení projektu byly sloupky osazeny do dlažby i na jinou lokalitu, kde k tomuto jevu nedocházelo. Dlažba byla však soudržnější (a to se nejednalo o zámkovou dlažbu, ale pouze o dlažbu ve tvaru obdélníku).
