# Vyhodnocení efektivity použití figuríny policisty ve Fulneku

Publikováno: 27. 4. 2007

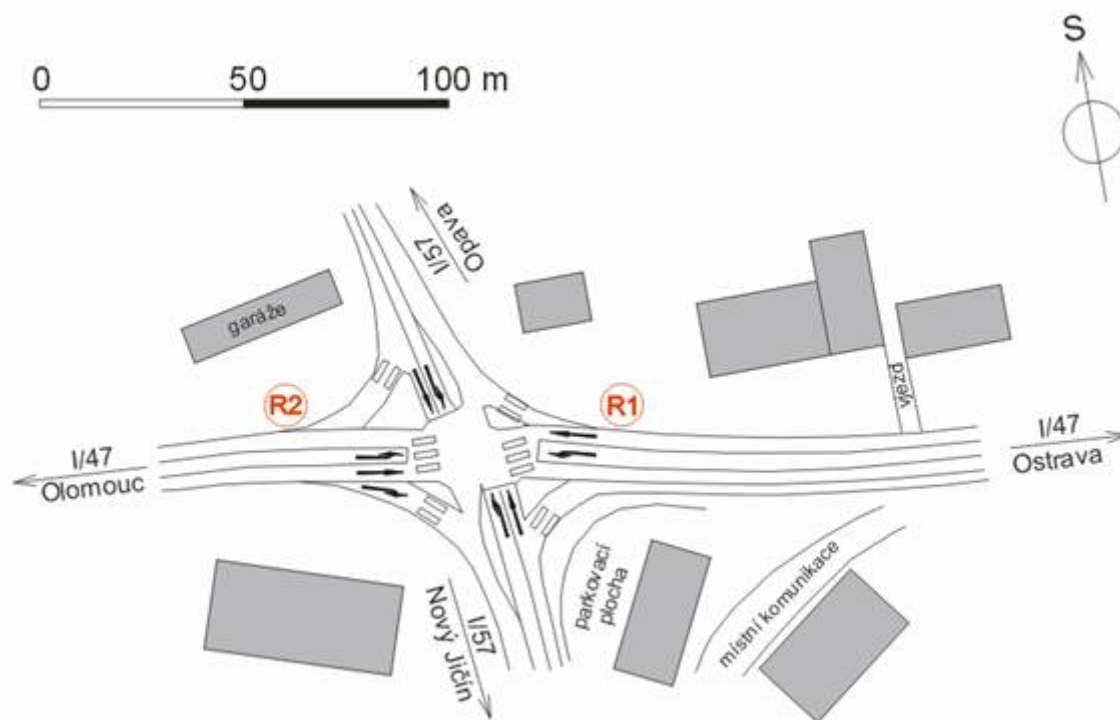
Obrázek 1 - schéma křižovatky silnic I/47 a I/57 - se symboly pozice radarů

Vybraná lokalita se nachází v blízkosti vjezdu do Fulneku od Ostravy. Na schématu je znázorněno umístění radarů a místa odkud byly pořízeny fotografie (část fotografií je umístěna v příloze č. 1). Řidiči často překračují maximální dovolenou rychlost v obci, protože jen pomalu mění svůj styl jízdy při přechodu z extravilánu do intravilánu, což je zde podpořeno sklonovými poměry ve směru od Ostravy (komunikace je v klesání a mírném směrovém oblouku). Oba radary (na schématu R1 a R2) jsou umístěny tak, aby zaznamenávaly rychlost vozidel ve směru od Ostravy.

Rychlosti byly měřeny pomocí automatických radarů, které byly umístěny tak, aby je řidiči nezaregistrovali. Radary byly nastaveny na měření rychlostí vozidel jedoucích ve směru z Ostravy do Olomouce. Jeden radar byl umístěn poblíž vjezdu do obce (komunikace je zde v klesání) a druhý za křižovatkou se silnicí I/57. Měření bylo prováděno ve dvouhodinových intervalech. Při prvním měření nebyla instalována figurína policisty, aby mohl být vyhodnocen její účinek. Pro druhé měření byla figurína instalována na stanovišti č. 2 a při třetím měření na stanovišti č. 1. Rychlost vozidel v oblasti stanoviště č. 2 je ovlivněna vozidly, která přijíždějí z vedlejší silnice (I/57) a do měřicího profilu vjíždějí nižší rychlostí. Přesto je možné efekt použití figuríny sledovat i na tomto profilu.

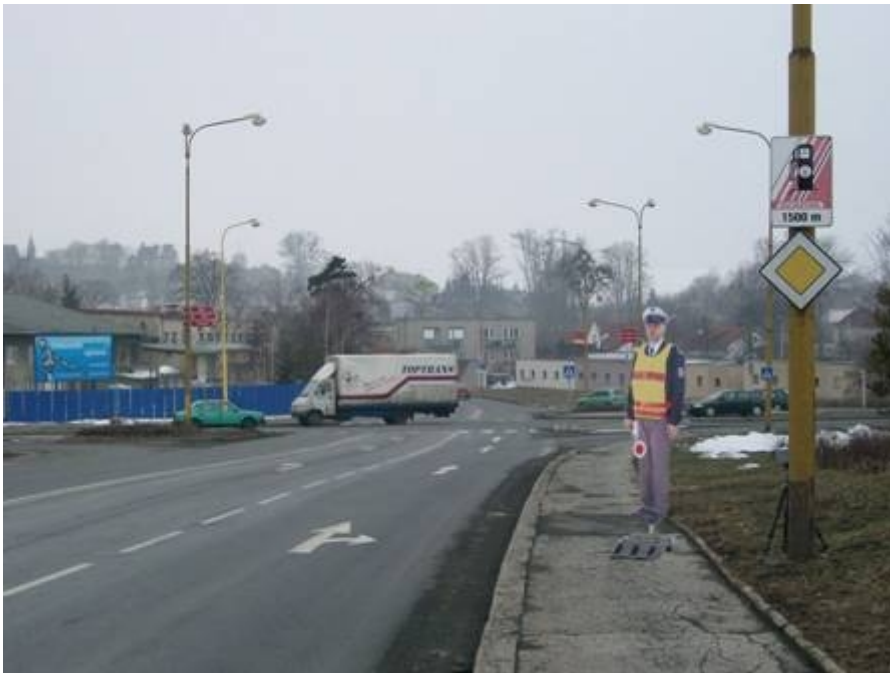
Obrázek 3 – figurína policisty na stanovišti č. 2

Pro druhé měření byla figurína instalována do prostoru za křižovatkou (na stanoviště č. 2). Figurína byla viditelná i z oblasti před křižovatkou u stanoviště č. 1, kde si řidiči nemohli být jisti, zda se nejedná o skutečného policistu. To potvrzují i výsledky, kdy došlo ke snížení rychlosti vozidel o 15 km.h<sup>-1</sup> na stanovišti č. 1 a o 10 km.h<sup>-1</sup> na stanovišti č. 2. Před křižovatkou polovina řidičů dodržela maximální dovolenou rychlost 50 km.h<sup>-1</sup>. Za křižovatkou je rychlost vyšší a je pravděpodobně způsobena „odhalením“ figuríny.

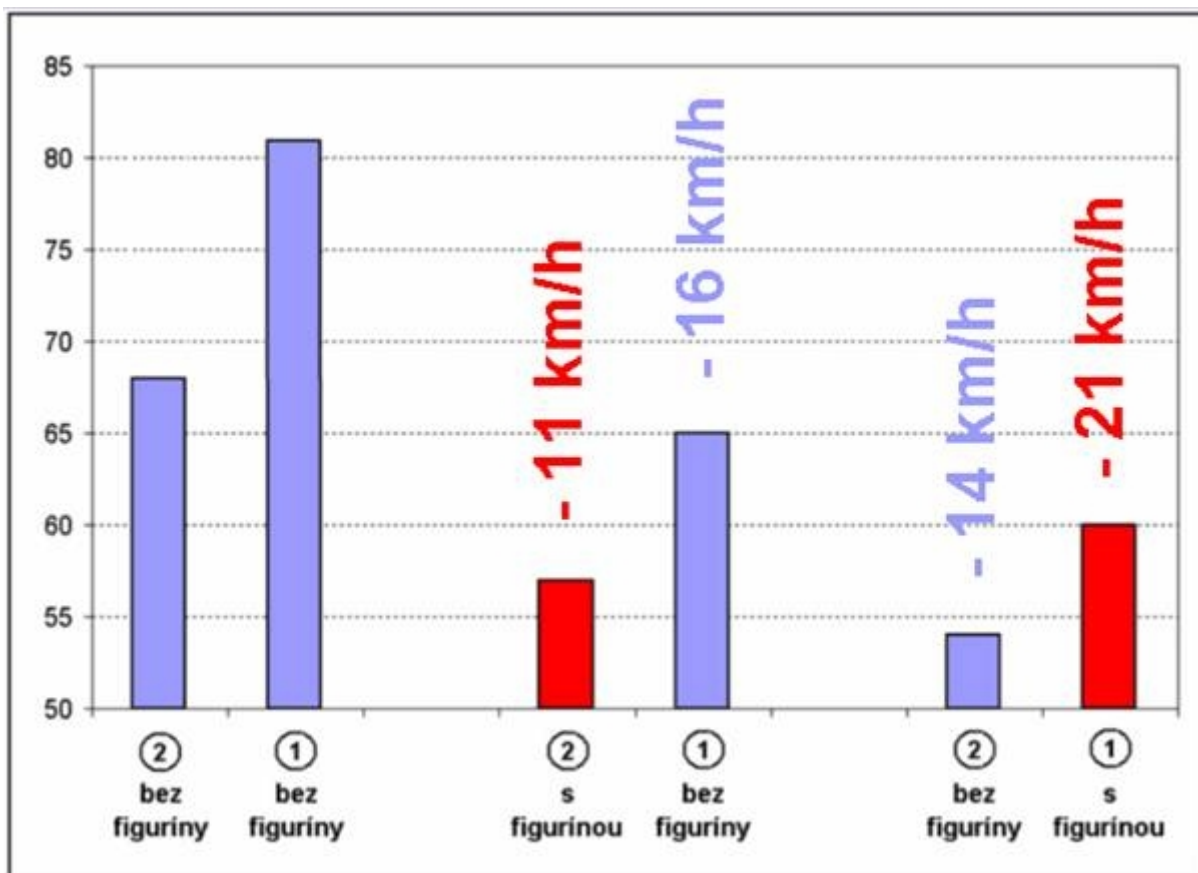
Graf 1 - Výsledky tří etap měření rychlosti V<sub>85</sub> (červeně jsou zvýrazněna měření s figurínou, hodnoty označují snížení vůči stavu bez figuríny)

Výsledky tří měření rychlosti V<sub>85</sub> jsou shrnuty v následujícím grafu.

Poslední měření bylo realizováno s figurínou na prvním stanovišti, tedy u vjezdu do obce. Na stanovišti č. 1, kde byla figurína umístěna, došlo k dalšímu snížení rychlosti (celkově oproti

rychlostem bez figuríny až o 20 km.h<sup>-1</sup> v případě rychlosti V<sub>85</sub>).

Za křižovatkou již snížení není veliké (cca o 3 km.h<sup>-1</sup>).

Figurína policisty měla během měření ve Fulneku velmi pozitivní vliv na rychlost – na vjezdu do obce došlo ke snížení rychlostí až o 20 km.h<sup>-1</sup> a 85% vozidel nepřekročilo rychlost 60 km.h<sup>-1</sup>. Podobné, i když o něco menší snížení rychlosti bylo dosaženo i za křižovatkou se silnicí I/57. Tak velký vliv figuríny byl pravděpodobně způsoben „momentem překvapení“, protože řidiči nejsou v této oblasti zvyklí na používání podobného opatření. Dlouhodobé používání figuríny nepřináší tak velké snížení rychlostí jaké bylo sledováno během těchto měření. V Lipníku nad Bečvou, kde jsou figuríny osazovány téměř denně, je vliv na rychlost vozidel menší – snížení rychlosti lze očekávat pouze v jednotkách kilometrů za hodinu, max. 5 km.h<sup>-1</sup>. V Lipníku nad Bečvou však nedochází k tak výraznému překračování maximální dovolené rychlosti jaké bylo sledováno ve Fulneku, zvláště pak na stanovišti č. 1 poblíž vjezdu do obce.
