# Nový prvek pro regulaci nezákonného chování řidičů

Publikováno: 29. 1. 2016  
CDV

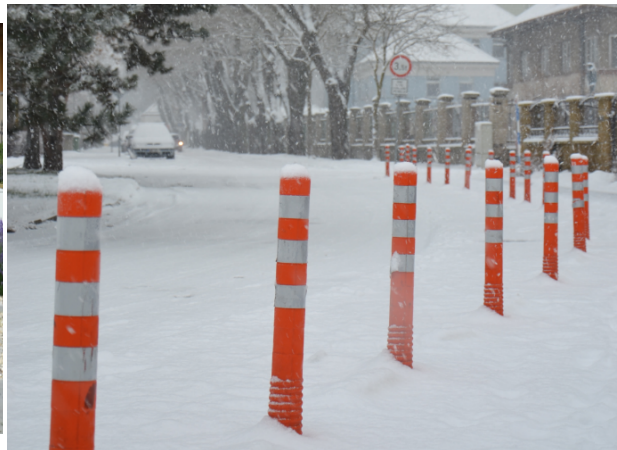
Obrázek 13. Břeclav - zimní období

Velký přínos „flexisloupků“ byl identifikován v zimním období. Z lednového monitoringu vyplynul zásadní přínos sloupků a to zvýraznění stezky pro chodce i pod sněhovou přikrývkou. Stávající vybavení (žluté parkovací zářezky) byly pod tenkou vrstvou sněhu nepostřehnutelné. Provedené doplňkové značení pomocí „flexisloupků“ však funkci stezky zachovalo. Údržba komunikace (i v zimním období) nezanechala na sloupcích žádnou zřetelnou stopu poškození a to ani v patě a kotvení sloupku.
