# Vyhodnocení efektivity použití figuríny policisty ve Fulneku

Publikováno: 27. 4. 2007

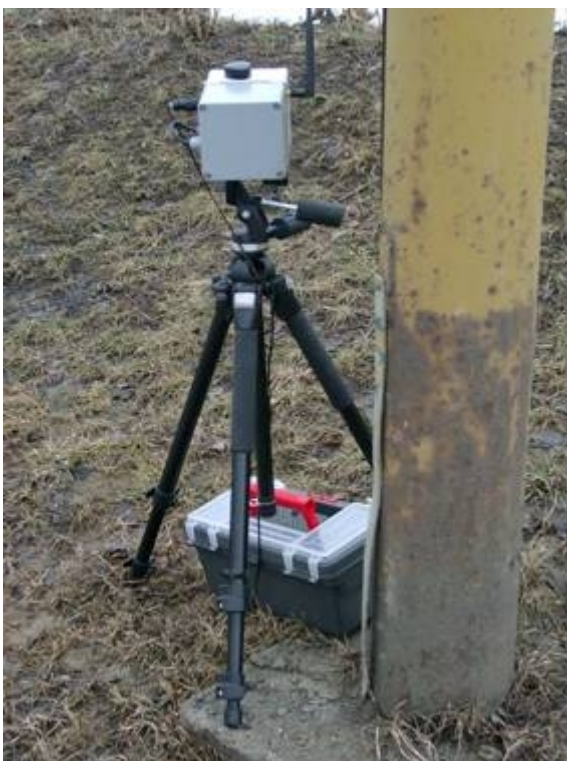
Obrázek 4 – Radar umístěný za sloupem veřejného osvětlení

K měření rychlostí jsou používány radary výrobního označení Falcon Plus II/III pracující na dopplerovském principu. Dva používané typy radaru se liší šířkou vyzařovaného svazku paprsků. Model Falcon Plus II zaznamenává vozidla v oblasti  $11^\circ \times 11^\circ$  (vodorovný  $\times$  svislý úhel), druhý typ Falcon Plus III disponuje rozsahem  $11^\circ \times 18^\circ$ . Standardně dodávaný radar je rozšířen o jednotku umožňující bezdrátový přenos dat mezi radarem, měřícím vozidlem a notebookem. Pochází od výrobce VIA Traffic Controlling GmbH (Leverkusen, SRN). Radar je použitelný pro práci ve venkovním prostředí: pracuje při teplotách  $-40^\circ\text{C}$  až  $+70^\circ\text{C}$  a celá jeho vnitřní část je chráněna před vodou, prachem a před kondenzací vnitřní vlhkosti vyvolané teplotou.
