# Nový prvek pro regulaci nezákonného chování řidičů

Publikováno: 29. 1. 2016  
CDV

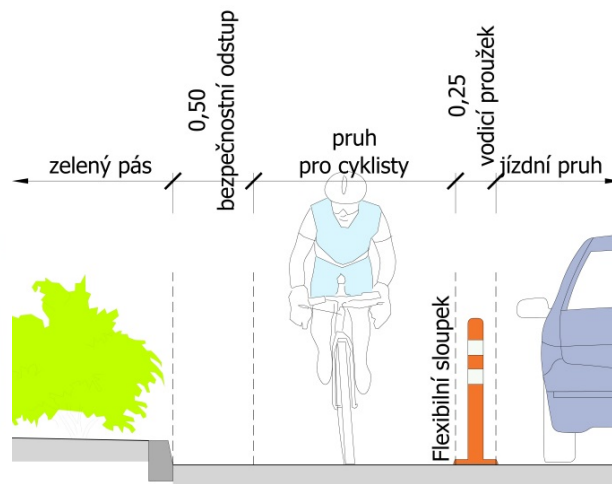
Obrázek 05. Sloupek v hlavním dopravním prostoru

Sloupky by měly být umístěny na lokality především jako podpora dopravních značek a zpřehlednění/zvýraznění kritických lokalit (viz kapitola v TP 217: Vymezení pojmů [06]) pozemních komunikací nebo míst se zvýšeným počtem bezpečnostních rizik. Dle ČSN 73 6101 [03] nespadá flexibilní regulační sloupek mezi pevné překážky. V rámci příčného uspořádání komunikace jsou sloupky umísťovány do vodicího proužku, je-li zřízen. Sloupky nesmí svým profilem (mimo patky do výšky 0,05 m) zasahovat do přilehlého jízdního pruhu. Další možností je umístění sloupků do plochy komunikace, do kterých je zakázáno vjíždět. Osazení sloupků musí být vždy podporovat vodorovnou dopravní značku (např. č. V 1a „Podélná čára souvislá“, V 13 dopravní stíny, V 12a „Žlutá klikatá čára“, aj.). Další možností umístění je do bezpečnostního odstupu mezi hlavním a přidruženým prostorem. Sloupky je vhodné volit a osazovat tak, aby odstup dřívku sloupku (bez patky) od jízdního pruhu byl alespoň 0,25 m a zároveň aby zůstal zachován průjezdný/průchozí profil v přidruženém prostoru (stezky pro cyklisty/chodník – viz vyhláška č. 398/2009 Sb. [07], ČSN 73 6110 [04], TP 179 [05]).
