# Nový prvek pro regulaci nezákonného chování řidičů

Publikováno: 29. 1. 2016  
CDV

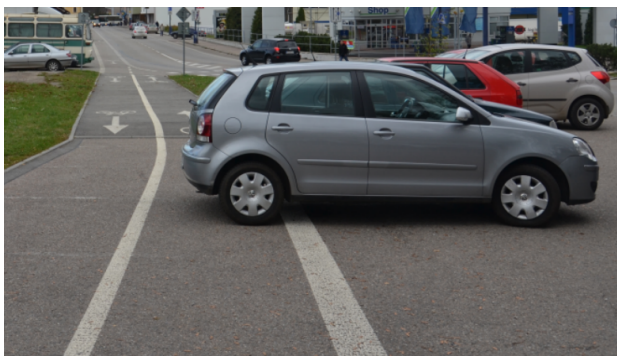
Obrázek 14. Benešov - před osazením (říjen 2013)

Jako další lokalita pro implementaci byla vybrána odstavňá plocha pro vozidla, která je současně účelovou komunikací. Geometricky je v souběhu s cyklostezkou. Na této lokalitě docházelo k nelegálnímu odstavování/parkování vozidel ve vyhrazeném pruhu pro cyklisty. Řidiči tak porušovali § 27 zákona č. 361/2001 Sb., odstavec (i) na vyhrazeném jízdním pruhu (viz Obrázek 14).

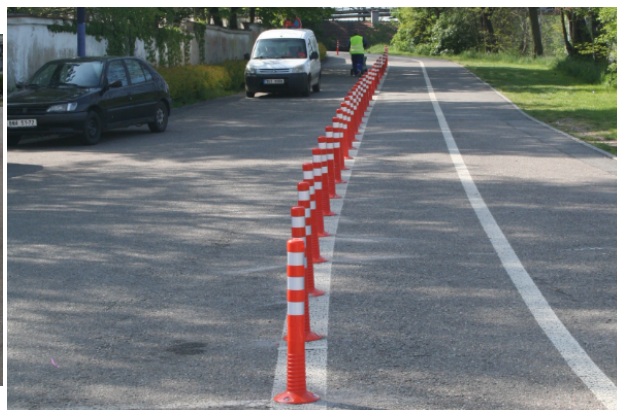
Obrázek 15. Benešov - po osazení (květen 2014)

Na Obrázek 15 jsou zachyceny flexibilní regulační sloupky krátce po jejich osazení. Ihned tak vznikla optická bariéra, která je ohleduplná (odpouštějící) ke zranitelným účastníkům silničního provozu.

Jak je znázorněno na obrázcích 15, 16 a 17 tak i několik měsíců po osazení porušování § 25 vymizelo.
