# Nový prvek pro regulaci nezákonného chování řidičů

Publikováno: 29. 1. 2016  
CDV

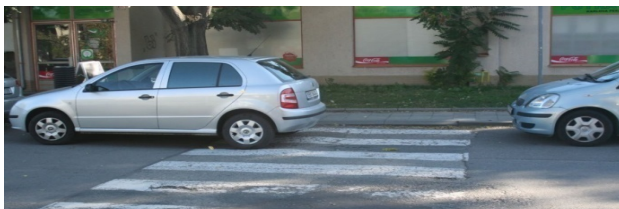
Obrázek 02. Stání vozidla na přechodu (§27 písm. c)

V silničním provozu se lze každý den setkat s řadou drobných přestupků, které představují bezpečnostní rizika. Nevhodné chování účastníků silničního provozu často vede k narušení rozhledových poměrů, které může přispívat ke zhoršení plynulosti provozu, dopravním konfliktům nebo k nehodám. Omezení rozhledu bývá způsobeno neukázněným parkováním/odstavováním vozidel v blízkosti přechodů pro chodce (viz obr. 02), míst pro přecházení, oblastí křižovatek, aj.
