# Ochranný ostrůvek u obce Bedřichovice

Publikováno: 27. 4. 2007

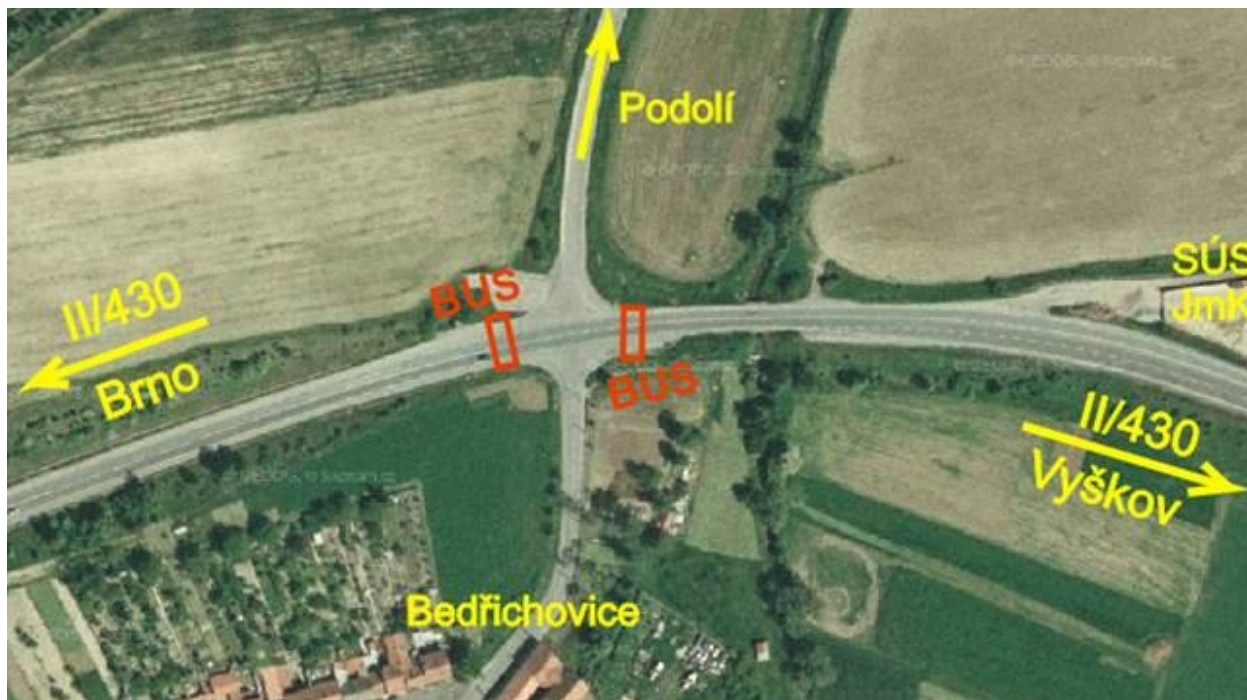
Obr 1: Situace na ortofotomapě – červeně jsou vyznačeny zastávky a přechody pro chodce
