# Nový prvek pro regulaci nezákonného chování řidičů

Publikováno: 29. 1. 2016  
CDV

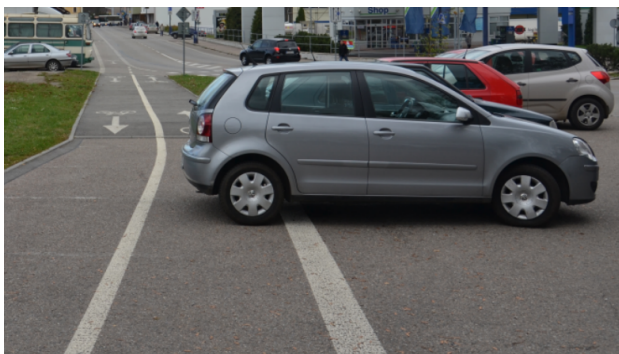
Obrázek 14. Benešov – před osazením (říjen 2013)

Jako další lokalita pro implementaci byla vybrána odstavňá plocha pro vozidla, která je současně účelovou komunikací. Geometricky je v souběhu s cyklostezkou. Na této lokalitě docházelo k nelegálnímu odstavování/parkování vozidel ve vyhrazeném pruhu pro cyklisty. Řidiči tak porušovali § 27 zákona č. 361/2001 Sb., odstavec (i) na vyhrazeném jízdním pruhu (viz Obrázek 14).
