# Dopravní nehody na přechodech pro chodce - případová studie

Publikováno: 20. 7. 2021  
CDV

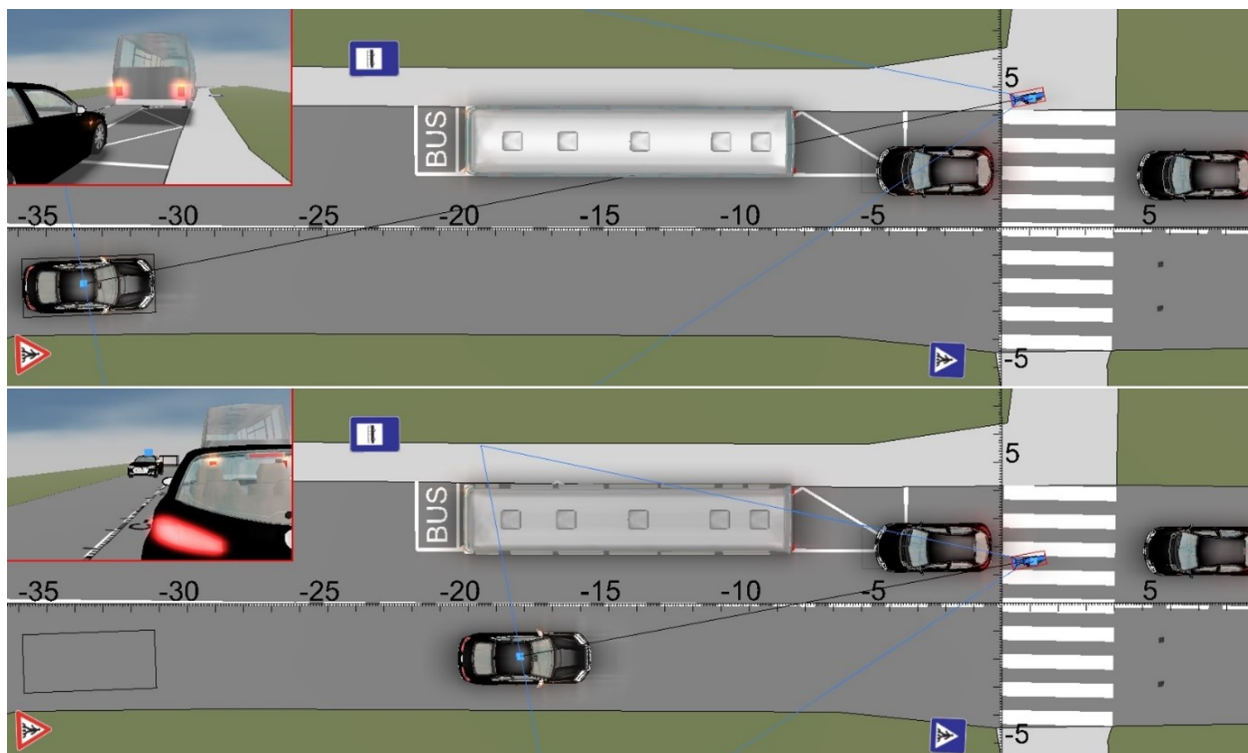
Jedná se o zastávku MHD na jízdním pruhu. Ve chvíli, kdy vozidlo MHD stojí v zastávce, omezí ostatní vozidla. Ta jsou nucena zastavit a stanou se spolu s vozidlem MHD překážkou v rozhledových polích jak řidičům v protisměrném jízdním pruhu, tak chodcům u přechodu (viz Obr. č. 6 ). V tomto uvedeném případě se jednalo o nelegální zastavení vozidla v místě zastávky autobusu. Jak je vidět na Obr. č. 7 , chodci při vstupu na přechod nemají možnost získat informace o blížících se vozidlech v opačném směru. To může způsobit jejich zastavování uprostřed komunikace s cílem přesvědčit se, zda je bezpečné pokračovat v přecházení.

Rozhled chodce při přecházení přechodu

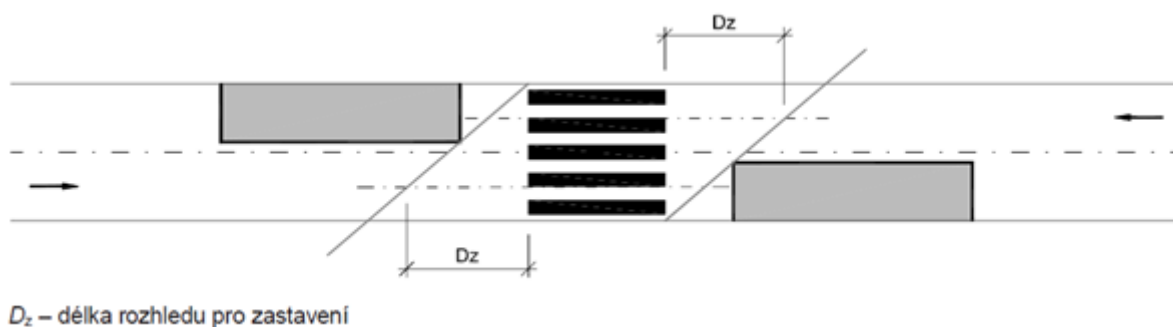
ČSN 73 6425-1 [19] stanovuje podmínky pro umístování zastávek MHD na jízdním pruhu. Z Obr. č. 8 je patrné, že v případě umístění zastávky v blízkosti přechodu pro chodce je třeba zajistit délku

Umístění zastávek MHD dle normy [19]

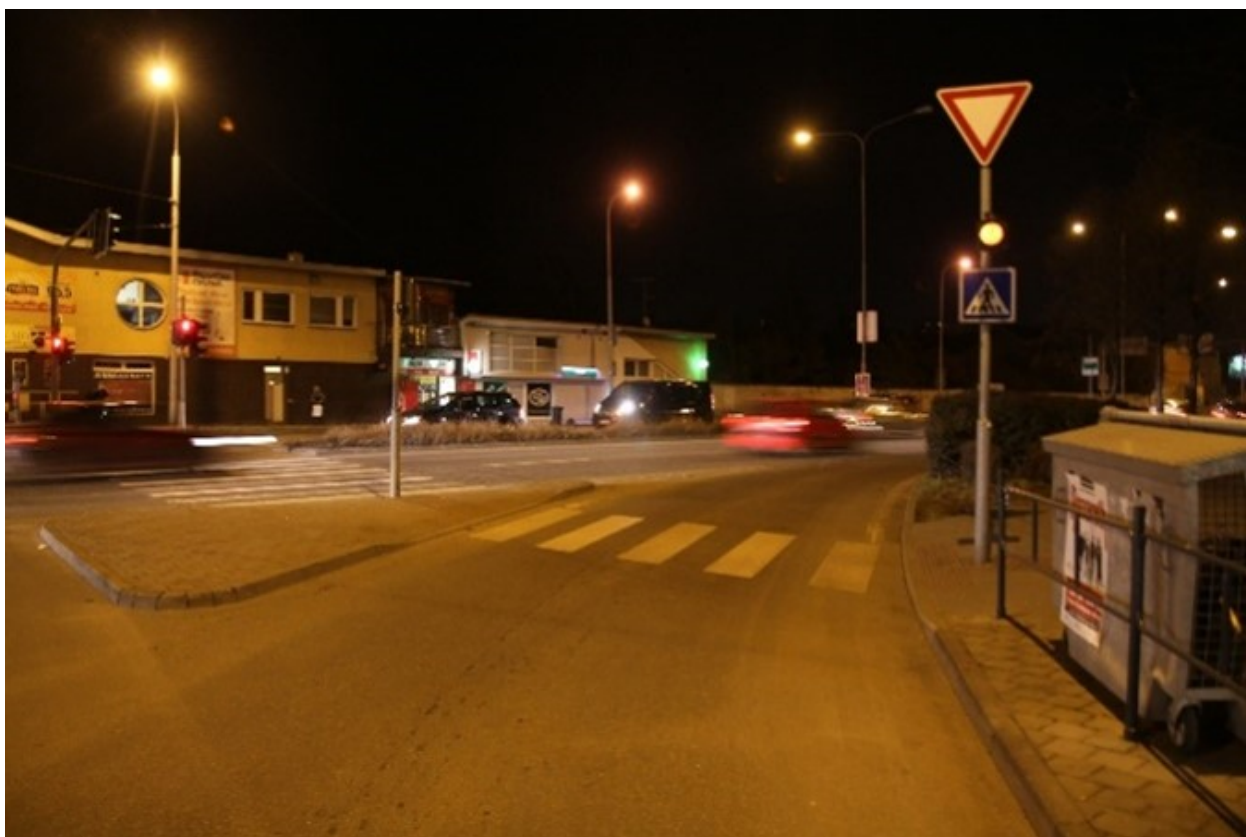
K další dopravní nehodě došlo na křižovatce ulice Tábořská a Otakara Ševčíka v městské části Židenice v Brně. Jedná se o průsečnou světelně řízenou křižovatku. Ulicí Tábořská je vedena i městská kolejová doprava. K dopravní nehodě došlo v nočních hodinách. Řidič osobního vozidla jel po ulici Tábořská směrem z centra města a na křižovatce chtěl odbočit vpravo. Při odbočování mu ovšem z pravé strany zpoza nádob na tříděný odpad vešel do jízdního pruhu chodec. Došlo ke střetu mezi vozidlem a chodcem. I zde byl za přispívající faktor vzniku dopravní nehody určen vliv umístění nádob na odpad na chodníku (viz Obr. č. 12 ).

Umístění nádoby na tříděný odpad v oblouku a blízkosti křižovatky ulic Tábořská a Otakara Ševčíka

Nevhodně umístěné nádob na tříděný odpad jsou častým případem, kdy lze prostředí označit jako přispívající faktor vzniku dopravních nehod. Jedná se ovšem o případy, které lze jednoduše opravit kontrolou dodržení rozhledových polí při schvalování umístění těchto nádob, případně kontrolou umisťování nádob v praxi. Dlouhodobějším řešením (bez následné kontroly jejich umisťování) je zřízení podzemních kontejnerů na tříděný odpad.
