# Dopravní nehody na přechodech pro chodce - případová studie

Publikováno: 20. 7. 2021  
CDV

## Případové studie

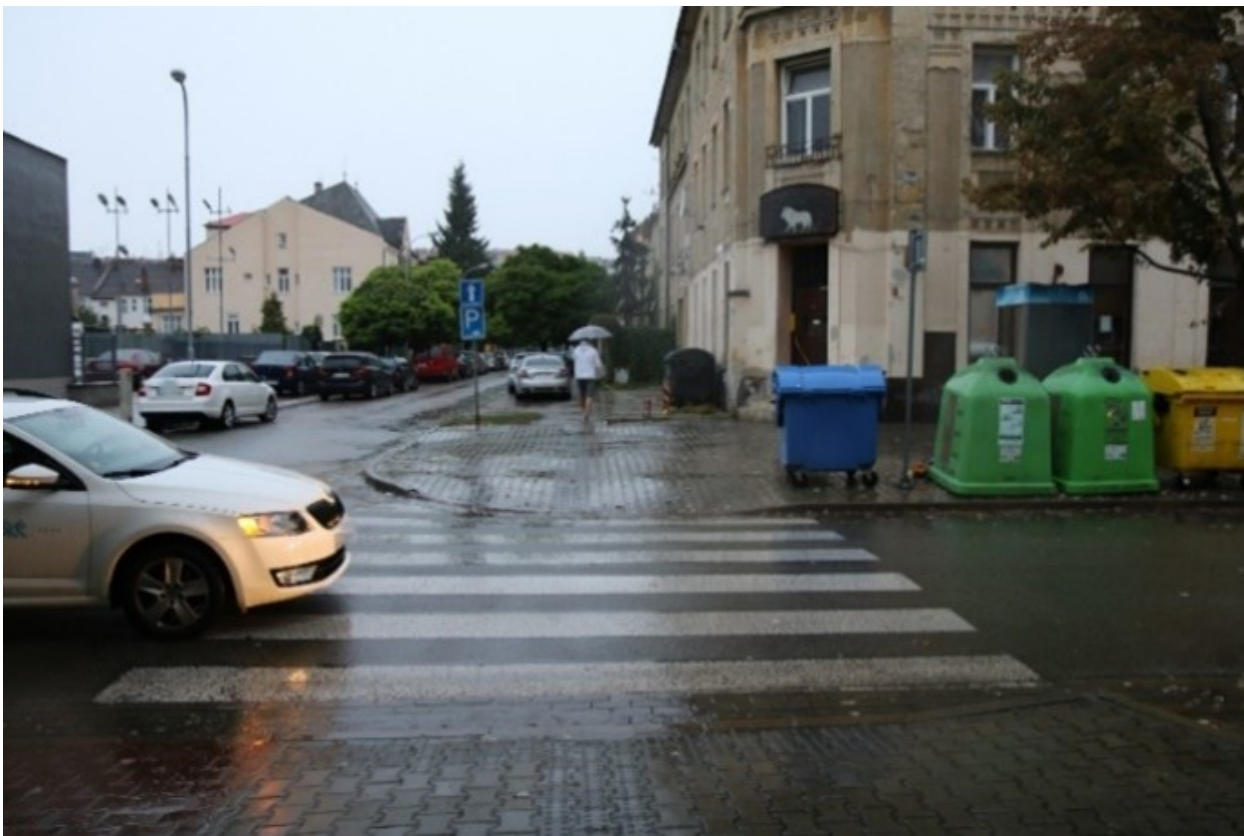
Další případ, kdy během šetření dopravní nehody bylo zjištěno nevhodné umístění nádob na tříděný odpad v blízkosti přechodu pro chodce bylo na stykové křižovatce ulic Nováčkova a Lieberzeitova v městské části Husovice v Brně. Jedná se o místní obslužné komunikace. I v této lokalitě byly nádoby na tříděný odpad umístěny bezprostředně vedle přechodu pro chodce (viz Obr. č. 13 ).

Nevhodně umístěné nádoby na tříděný odpad v ulici Nováčkova

Nevhodně umístěné nádob na tříděný odpad jsou častým případem, kdy lze prostředí označit jako přispívající faktor vzniku dopravních nehod. Jedná se ovšem o případy, které lze jednoduše opravit kontrolou dodržení rozhledových polí při schvalování umístění těchto nádob, případně kontrolou umisťování nádob v praxi. Dlouhodobějším řešením (bez následné kontroly jejich umisťování) je zřízení podzemních kontejnerů na tříděný odpad.
