# Dopravní nehody na přechodech pro chodce - případová studie

Publikováno: 20. 7. 2021  
CDV

### Hlubková analýza nehod

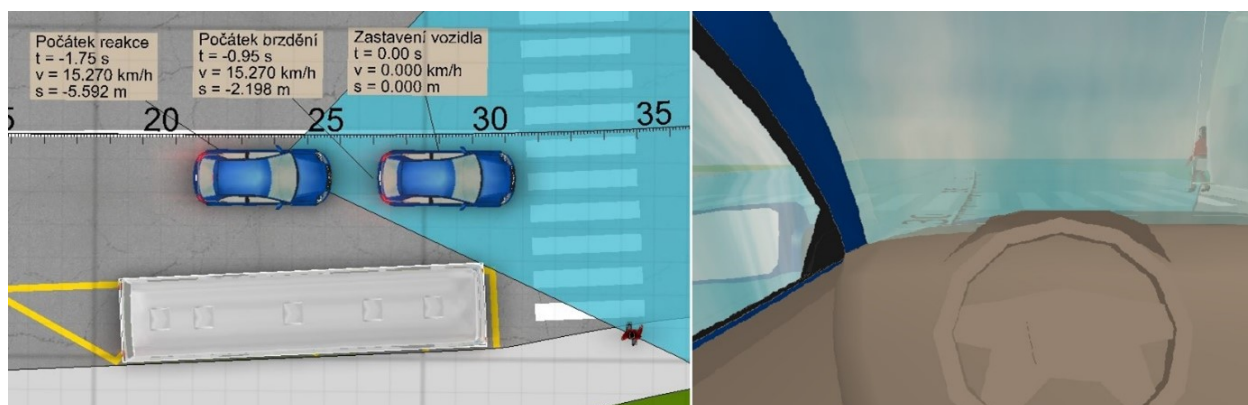
Obr. č. 5 nastiňuje situaci, kdy chodec, který hodlá využít přechod pro chodce, je skryt autobusem stojícím v zastávce. Z intervalového diagramu vyplývá, že chodce je řidič schopen detekovat až přibližně 5,5 m před přechodem pro chodce. Pokud by řidič chtěl zastavit před přechodem, uvažujeme-li průměrný reakční čas 0,8 s, musela by jeho rychlost na počátku této situace být nižší než 16 km/h.

Rychlost do zastavení – intervalový diagram

Z výše uvedených důvodů je patrné, že se jedná o případ nevhodně navržené dopravní infrastruktury, která nenapomáhá bezpečnému chování účastníků provozu, naopak jim toto chování ztěžuje. Zejména pokud se současně spojí více faktorů ovlivňujících konkrétní dopravní situaci (nepřehlednost místa, časová náročnost na překonání vozovky, zakryté oblasti přechodu vozidly stojícími v zastávce, nepozornost účastníků, nepřiměřená rychlost vozidel atd.), výrazně se zvyšuje pravděpodobnost dopravního konfliktu či nehody.
