# Zařízení pro provozní informace na ulici Bělohorské v Brně - 1 rok po instalaci

Publikováno: 27. 4. 2007

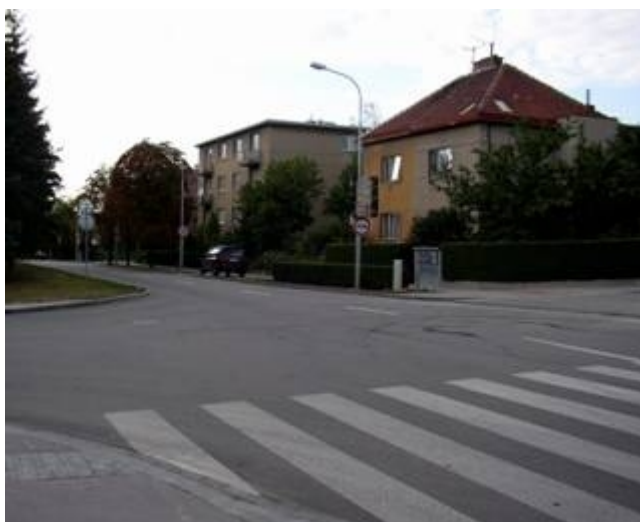
Obr. 2. Pohled na zařízení

Jedná se o zařízení pro provozní informace I1 umístěné na fluorescenčním podkladu a doplněné o symbol zákazové dopravní značky č. B20a „Nejvyšší dovolená rychlost 30 km/h“. Ve štítu zařízení je umístěn radar pro měření vybavený displejem pro zobrazení okamžité rychlosti projíždějícího vozidla a záznamovým zařízením. Zobrazovací elementy displeje tvoří fluorescenční retroreflexní sklopné segmenty a LED diody. Celá konstrukce zajišťuje dokonalou viditelnost za jakýchkoliv světelných podmínek. Zařízení je instalováno na sloupu veřejného osvětlení na začátku úseku s nejvyšší dovolenou rychlostí 30 km/h spolu se zákazovou dopravní značkou č. B21a „Zákaz předjíždění“ (viz obr. 2).
