# Nový prvek pro regulaci nezákonného chování řidičů

Publikováno: 29. 1. 2016  
CDV

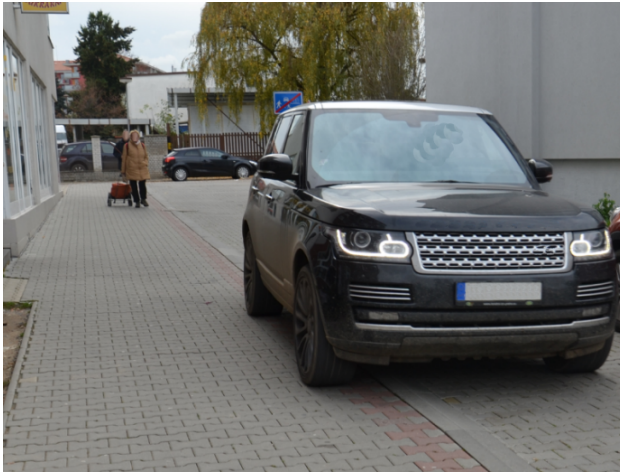
Po domluvě s vedením města bylo v květnu 2014 na této lokalitě osazeno 31 flexibilních regulačních sloupků průměru 80 mm a výšky 750 mm. Došlo tak k oddělení pobytové zóny od dopravního prostoru. Kotvení sloupků proběhlo povrchovým způsobem pomocí kotev do zámkové dlažby. Na komunikaci zůstal dostatečně široký dopravní prostor pro míjení dvou vozidel (viz Obrázek 07).

Pohyb chodců se ihned po osazení sloupků usměrnil do vymezeného prostoru. Po osazení sloupků došlo k zamezení odstavování vozidel v tomto prostoru (viz Obrázek 07). Reakce rezidentů byly však různé. Učitelky z blízké školy téměř s nadšením kvitovaly nové opatření s tím, že něco takového bylo dlouho potřeba. Naopak místní obchodníci s nastalou situací vyjádřili poměrně hlasitý nesouhlas. A tak vozidla pro zásobování byla stále odstavována v blízkosti obchodů, ale nyní už za sloupky. Bohužel v krátkém časovém období (cca dva měsíce) byly některé sloupky zničeny neznámým vandalem. Situaci řešila Policie ČR jako přečin Poškození cizí věci. Nutno přiznat, že kotvení sloupků v zámkové dlažbě v této lokalitě nebylo příliš efektivní. Dlažba byla pro povrchové kotvení pomocí hmoždinek a krátkých šroubů příliš nekompaktní. Městu byla nabídnuta okamžitá výměna sloupků s tím, že by všechny sloupky byly zakotveny do nové betonové patky. Zástupci města chtěli situaci řešit komplexně a rozhodli se vybudovat odstavná stání pro zásobování a teprve poté sloupky znovu osadit.

Jedná se o komunikaci v obytné zóně (bydlení, sportovní areál a nákupní zóna) označenou příslušnou dopravní značkou č. IP 26a „Obytná zóna“. Komunikace je spojnici mezi ZŠ a MŠ Jiráskova a školní jídelnou, proto se zde v době oběda pohybuje nejen velké množství dětí ale i seniorů. Bohužel ke komunikaci přiléhá nákupní zóna, jejíž zásobování probíhá právě z této komunikace. Dle vyjádření obchodníků je zásobování z druhé strany budovy nemožné. Žádné vyhrazené parkovací místo pro zásobování obchodů neexistuje. Ve stavu před osazením byla vozidla odstavována na komunikaci (někdy i částečně na vegetaci), kde stání nebylo povoleno. Tak docházelo k porušování zákona č. 361/2001 Sb., o provozu na PK (viz Obrázek 06).

Závěrem lze konstatovat, že stav po ukončení monitoringu v roce 2015 v této lokalitě je nevyhovující – chybí 8 sloupků (před obchody), zbylé sloupky jsou nestabilně ukotvené (v zámkové dlažbě neudrží více jak 50 % z nich). Pro nekompaktní zámkovou dlažbu a dané dopravní zatížení v lokalitě je povrchové kotvení nevhodné. Obecně by podpovrchové kotvení, v případě dlážděného krytu, zaručilo správnou funkci sloupku a také menší náchylnost k vandalismu. Je nutné poznamenat, že v období řešení projektu byly sloupky osazeny do dlažby i na jinou lokalitu, kde k tomuto jevu nedocházelo. Dlažba byla však soudržnější (a to se nejednalo o zámkovou dlažbu, ale pouze o dlažbu ve tvaru obdélníku).
