# Nový prvek pro regulaci nezákonného chování řidičů

Publikováno: 29. 1. 2016  
CDV

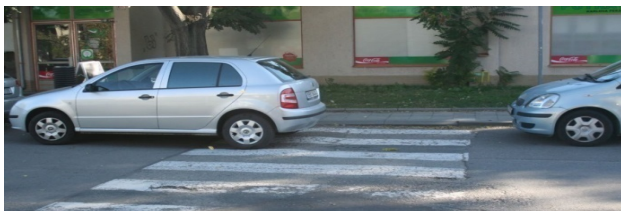
Obrázek 02. Stání vozidla na přechodu (§27 písm. c)

V silničním provozu se lze každý den setkat s řadou drobných přestupků, které představují bezpečnostní rizika. Nevhodné chování účastníků silničního provozu často vede k narušení rozhledových poměrů, které může přispívat ke zhoršení plynulosti provozu, dopravním konfliktům nebo k nehodám. Omezení rozhledu bývá způsobeno neukázněným parkováním/odstavováním vozidel v blízkosti přechodů pro chodce (viz obr. 02), míst pro přecházení, oblastí křižovatek, aj.

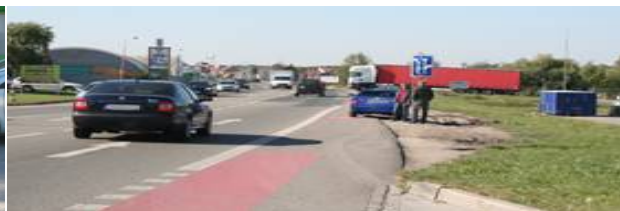
Obrázek 03. Stání na silniční vegetaci (§ 27 písm. r, i)

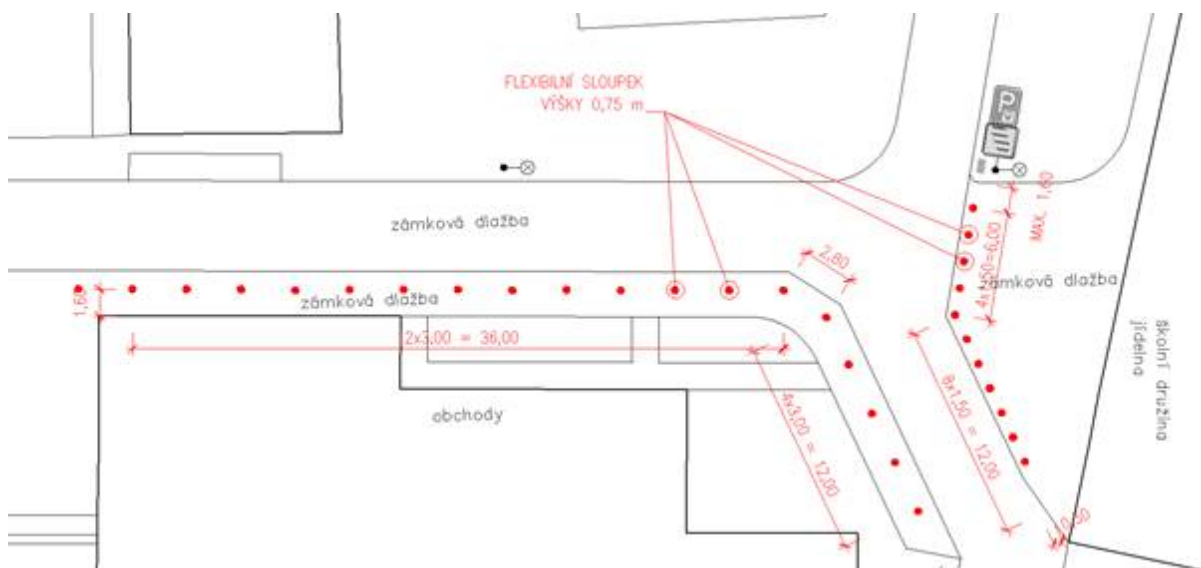
Obrázek 08. Benešov – ZŠ Jiráskova – schéma osazení

Závěrem lze konstatovat, že stav po ukončení monitoringu v roce 2015 v této lokalitě je nevyhovující – chybí 8 sloupků (před obchody), zbylé sloupky jsou nestabilně ukotvené (v zámkové dlažbě neudrží více jak 50 % z nich). Pro nekompaktní zámkovou dlažbu a dané dopravní zatížení v lokalitě je povrchové kotvení nevhodné. Obecně by podpovrchové kotvení, v případě dlážděného krytu, zaručilo správnou funkci sloupku a také menší náchylnost k vandalizmu. Je nutné poznamenat, že v období řešení projektu byly sloupky osazeny do dlažby i na jinou lokalitu, kde k tomuto jevu nedocházelo. Dlažba byla však soudržnější (a to se nejednalo o zámkovou dlažbu, ale pouze o dlažbu ve tvaru obdélníku).
