# Nový prvek pro regulaci nezákonného chování řidičů

Publikováno: 29. 1. 2016  
CDV

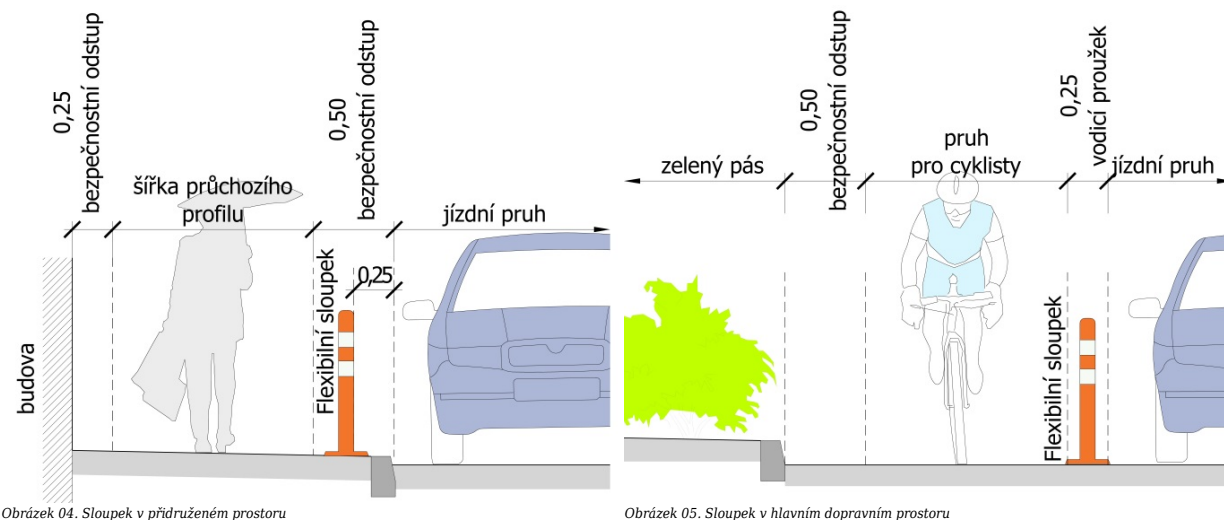
Sloupky by měly být umístěny na lokality především jako podpora dopravních značek a zpřehlednění/zvýraznění kritických lokalit (viz kapitola v TP 217: Vymezení pojmů [06]) pozemních komunikací nebo míst se zvýšeným počtem bezpečnostních rizik. Dle ČSN 73 6101 [03] nespadá flexibilní regulační sloupek mezi pevné překážky. V rámci příčného uspořádání komunikace jsou sloupky umísťovány do vodicího proužku, je-li zřízen. Sloupky nesmí svým profilem (mimo patky do výšky 0,05 m) zasahovat do přilehlého jízdního pruhu. Další možností je umístění sloupků do plochy komunikace, do kterých je zakázáno vjíždět. Osazení sloupků musí být vždy podporovat vodorovnou dopravní značku (např. č. V 1a „Podélná čára souvislá“, V 13 dopravní stíny, V 12a „Žlutá klikatá čára“, aj.). Další možností umístění je do bezpečnostního odstupu mezi hlavním a přidruženým prostorem. Sloupky je vhodné volit a osazovat tak, aby odstup dřívku sloupku (bez patky) od jízdního pruhu byl alespoň 0,25 m a zároveň aby zůstal zachován průjezdný/průchozí profil v přidruženém prostoru (stezky pro cyklisty/chodník – viz vyhláška č. 398/2009 Sb. [07], ČSN 73 6110 [04], TP 179 [05]).

Obrázek 04. Sloupek v předruženém prostoru

Obrázek 05. Sloupek v hlavním dopravním prostoru
