# Nový prvek pro regulaci nezákonného chování řidičů

Publikováno: 29. 1. 2016  
CDV

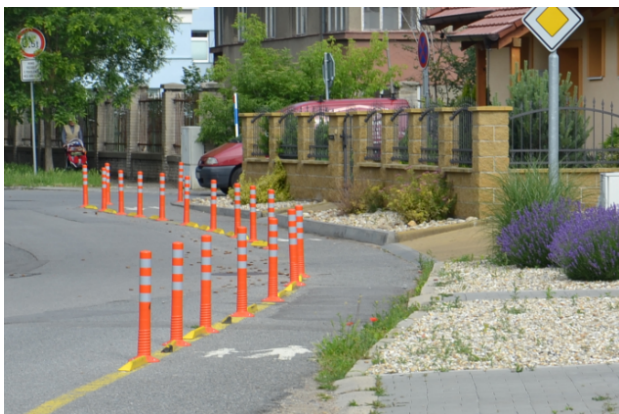
Obrázek 12. Břeclav – letní období

Velký přínos „flexisloupků“ byl identifikován v zimním období. Z lednového monitoringu vyplynul zásadní přínos sloupků a to zvýraznění stezky pro chodce i pod sněhovou přikrývkou. Stávající vybavení (žluté parkovací zářezky) byly pod tenkou vrstvou sněhu nepostřehnutelné. Provedené doplňkové značení pomocí „flexisloupků“ však funkci stezky zachovalo. Údržba komunikace (i v zimním období) nezanechala na sloupcích žádnou zřetelnou stopu poškození a to ani v patě a kotvení sloupku.

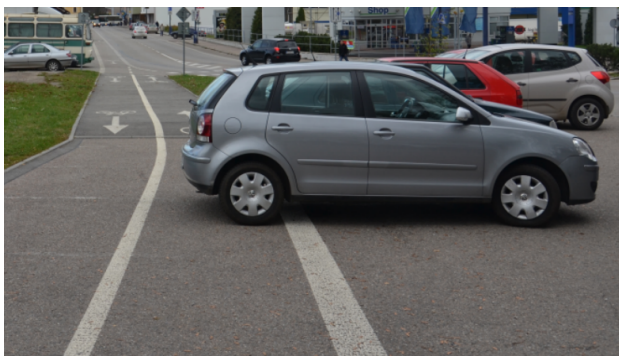
Obrázek 14. Benešov – před osazením (říjen 2013)

Jako další lokalita pro implementaci byla vybrána odstavná plocha pro vozidla, která je současně účelovou komunikací. Geometricky je v souběhu s cyklostezkou. Na této lokalitě docházelo k nelegálnímu odstavování/parkování vozidel ve vyhrazeném pruhu pro cyklisty. Řidiči tak porušovali § 27 zákona č. 361/2001 Sb., odstavec (i) na vyhrazeném jízdním pruhu (viz Obrázek 14).

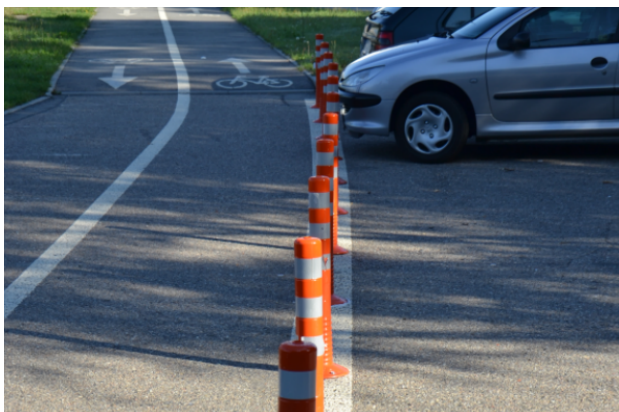
Obrázek 16. Benešov – 3 měsíc (srpen 2014)

Jak je znázorněno na obrázcích 15, 16 a 17 tak i několik měsíců po osazení porušování § 25 vymizelo.
