# Ochranný ostrůvek u obce Bedřichovice

V CDV proběhlo v letech 2002 – 2004 sledování dopravně-inženýrských charakteristik a nepřímých ukazatelů bezpečnosti na lokalitě s místním názvem „Pindula“. Jedná se o křižovatku silnic II/430 (Brno – Rousínov – Vyškov), III/37370 (směr Podolí) a III/4171 (směr Bedřichovice) u obce Bedřichovice. Sledování probíhají s cílem zvýšit bezpečnost pěších a cyklistů na řešené křižovatce a navazují na provedené úpravy navržené CDV v roce 2002.

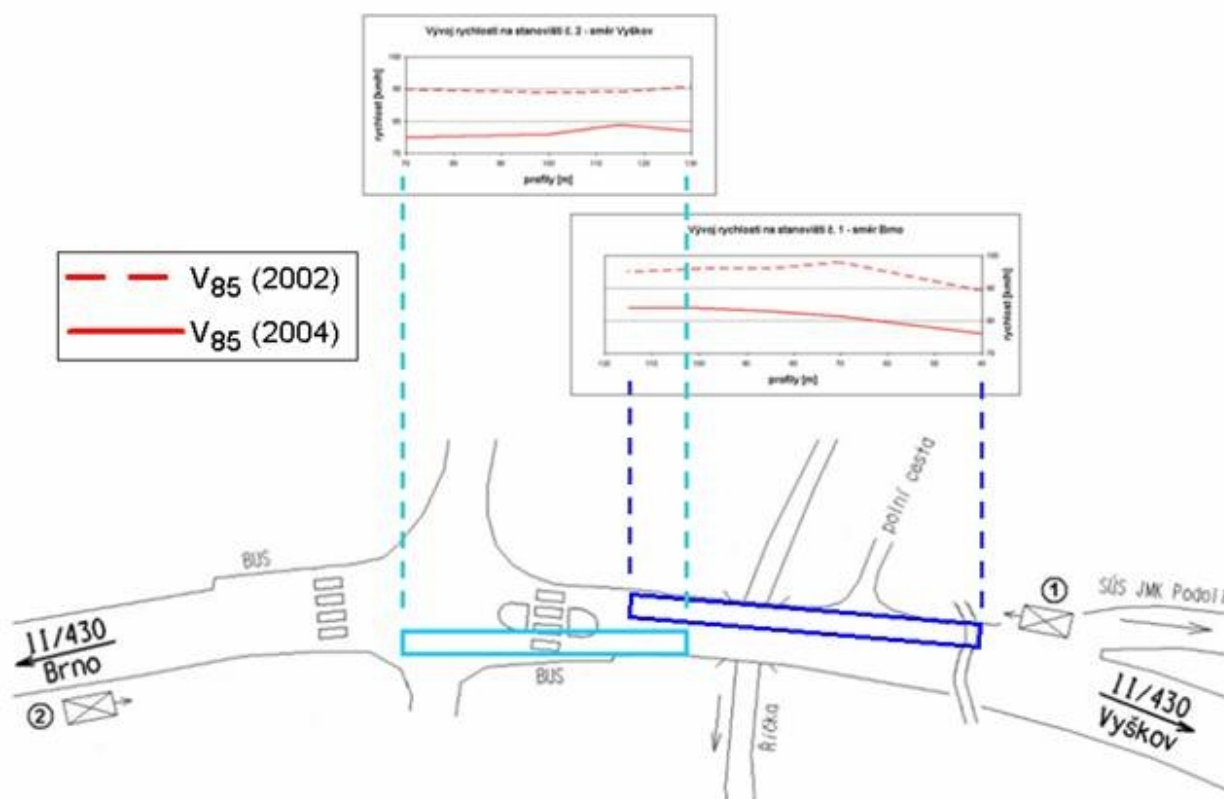
Výsledky měření rychlosti shrnují následující grafy a tabulka. V obrázku jsou grafy vývoje rychlosti V85 na obou stanovištích (stanoviště 1 – vozidla jedoucí na Brno, stanoviště 2 – vozidla jedoucí na Vyškov). Čárkovaně je rychlost před úpravou (2002), plnou čarou po úpravě (2004). Oblasti rozsahu kontinuálního měření rychlosti jsou pro přehlednost znázorněny barevně (směr Vyškov světle modře, směr Brno tmavě modře).

Měření v roce 2004 prokázala snížení rychlosti: např. rychlost V85 uprostřed křižovatky se snížila z 90 km/h (2002) na 75 km/h, tj. o 15 km/h.
