# Dopravní nehody na přechodech pro chodce - případová studie

Publikováno: 20. 7. 2021  
CDV

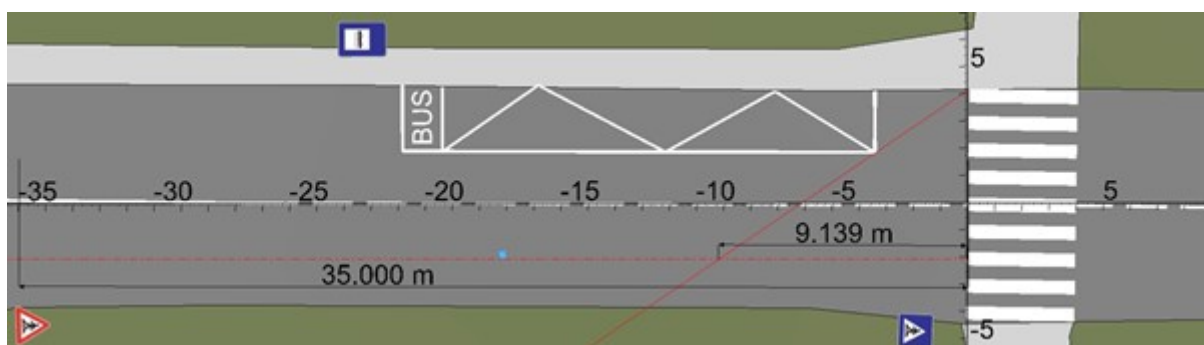
rozhledu pro zastavení. Pro rychlost 50 km/h (nejvyšší dovolená rychlost ve sledované lokalitě) je délka rozhledu pro zastavení 35 m. Na Obr. č. 9 je vidět, že v případě zkoumané lokality je délka rozhledu přibližně 9 m a neodpovídá tedy předepsané normě.

Rozhled pro zastavení v analyzované lokalitě

Vzhledem k různým typům zastávek není možné stanovit jednotné nápravné opatření, které by bylo možno aplikovat na přechody pro chodce u všech druhů zastávek MHD. Je důležité k jednotlivým lokalitám přistupovat individuálně a ověřit kromě jejich vhodného umístění z hlediska návaznosti a plynulosti pohybů chodců i jejich bezpečnost a viditelnost i v případě dočasných překážek v rozhledu, se kterými se v tomto případě nejčastěji setkáváme. K tomu je možné využít např. vysazených chodníkových ploch s vhodně navrženým výjezdovým klínem, které zajišťují viditelnost čekacích ploch a zároveň zkrácení přechodů pro chodce. Dále je možná aplikace vodorovného dopravního značení č. V12b „Žluté zkřížené čáry“, které vyznačuje plochu, na kterou řidič nesmí vjet, v případě že je za touto plochou taková dopravní situace, kdy by byl řidič nucen zastavit vozidlo na vyznačené ploše, kde by vozidlo mohlo tvořit překážku v rozhledových polích přechodů pro chodce.
