# Dopravní nehody na přechodech pro chodce - případová studie

Publikováno: 20. 7. 2021  
CDV

### Hlubková analýza nehod

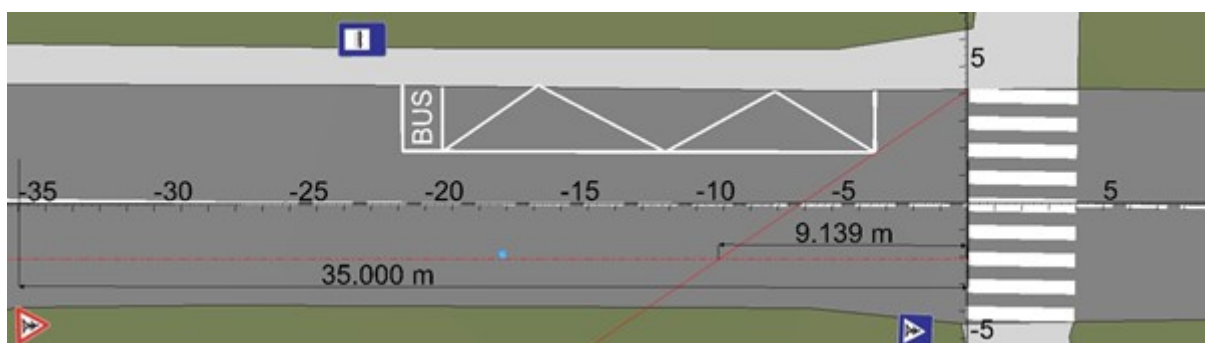
rozhledu pro zastavení. Pro rychlost 50 km/h (nejvyšší dovolená rychlost ve sledované lokalitě) je délka rozhledu pro zastavení 35 m. Na Obr. č. 9 je vidět, že v případě zkoumané lokality je délka rozhledu přibližně 9 m a neodpovídá tedy předepsané normě.

Rozhled pro zastavení v analyzované lokalitě

Vzhledem k různým typům zastávek není možné stanovit jednotné nápravné opatření, které by bylo možno aplikovat na přechody pro chodce u všech druhů zastávek MHD. Je důležité k jednotlivým lokalitám přistupovat individuálně a ověřit kromě jejich vhodného umístění z hlediska návaznosti a plynulosti pohybů chodců i jejich bezpečnost a viditelnost i v případě dočasných překážek v rozhledu, se kterými se v tomto případě nejčastěji setkáváme. K tomu je možné využít např. vysazených chodníkových ploch s vhodně navrženým výjezdovým klínem, které zajišťují viditelnost čekacích ploch a zároveň zkrácení přechodů pro chodce. Dále je možná aplikace vodorovného dopravního značení č. V12b „Žluté zkřížené čáry“, které vyznačuje plochu, na kterou řidič nesmí vjet, v případě že je za touto plochou taková dopravní situace, kdy by byl řidič nucen zastavit vozidlo na vyznačené ploše, kde by vozidlo mohlo tvořit překážku v rozhledových polích přechodů pro chodce.
