# Vyhodnocení efektivity použití figuríny policisty ve Fulneku

Publikováno: 27. 4. 2007

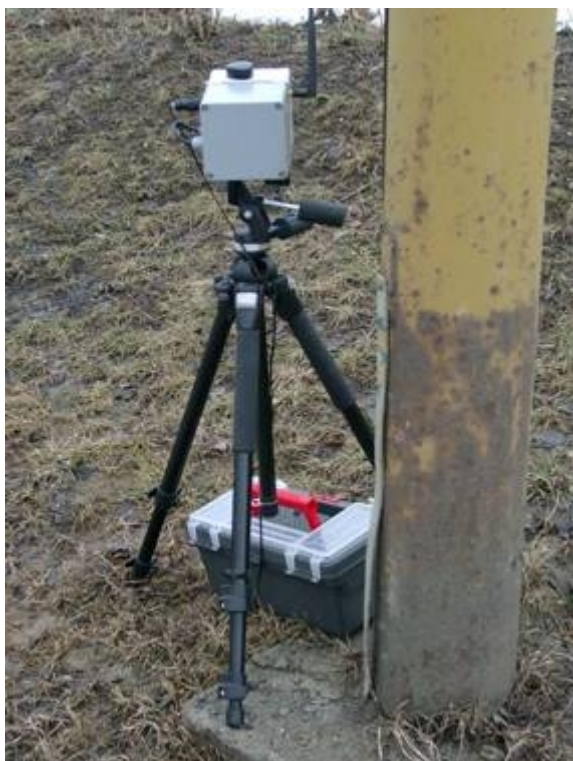
K měření rychlostí jsou používány radary výrobního označení Falcon Plus II/III pracující na dopplerovském principu. Dva používané typy radaru se liší šířkou vyzařovaného svazku paprsků. Model Falcon Plus II zaznamenává vozidla v oblasti  $11^\circ \times 11^\circ$  (vodorovný  $\times$  svislý úhel), druhý typ Falcon Plus III disponuje rozsahem  $11^\circ \times 18^\circ$ . Standardně dodávaný radar je rozšířen o jednotku umožňující bezdrátový přenos dat mezi radarem, měřícím vozidlem a notebookem. Pochází od výrobce VIA Traffic Controlling GmbH (Leverkusen, SRN). Radar je použitelný pro práci ve venkovním prostředí: pracuje při teplotách  $-40^\circ\text{C}$  až  $+70^\circ\text{C}$  a celá jeho vnitřní část je chráněna před vodou, prachem a před kondenzací vnitřní vlhkosti vyvolané teplotou.

Obrázek 4 – Radar umístěný za sloupem veřejného osvětlení
