# Vyhodnocení efektivity použití figuríny policisty ve Fulneku

Publikováno: 27. 4. 2007

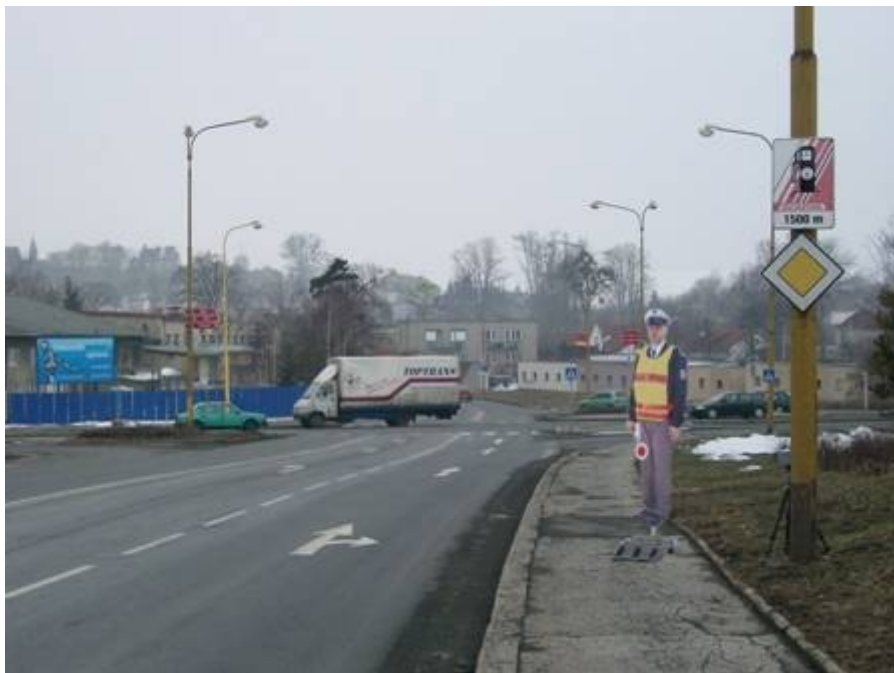
Obrázek 3 – figurína policisty na stanovišti č. 2

Pro druhé měření byla figurína instalována do prostoru za křižovatkou (na stanoviště č. 2). Figurína byla viditelná i z oblasti před křižovatkou u stanoviště č. 1, kde si řidiči nemohli být jisti, zda se nejedná o skutečného policistu. To potvrzují i výsledky, kdy došlo ke snížení rychlosti vozidel o 15 km.h<sup>-1</sup> na stanovišti č. 1 a o 10 km.h<sup>-1</sup> na stanovišti č. 2. Před křižovatkou polovina řidičů dodržela maximální dovolenou rychlost 50 km.h<sup>-1</sup>. Za křižovatkou je rychlost vyšší a je pravděpodobně způsobena „odhalením“ figuríny.
