# Dopravní nehody na přechodech pro chodce - případová studie

Publikováno: 20. 7. 2021  
CDV

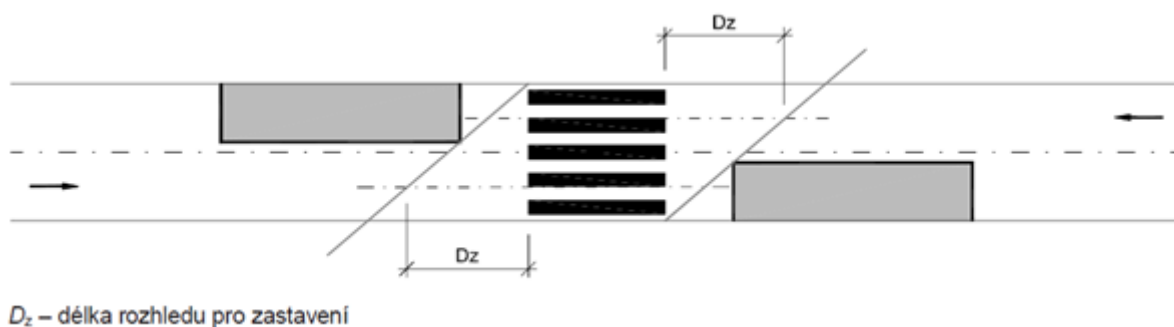
ČSN 73 6425-1 [19] stanovuje podmínky pro umístování zastávek MHD na jízdním pruhu. Z Obr. č. 8 je patrné, že v případě umístění zastávky v blízkosti přechodu pro chodce je třeba zajistit délku

Umístění zastávek MHD dle normy [19]
