# Ochranný ostrůvek u obce Bedřichovice

Publikováno: 27. 4. 2007

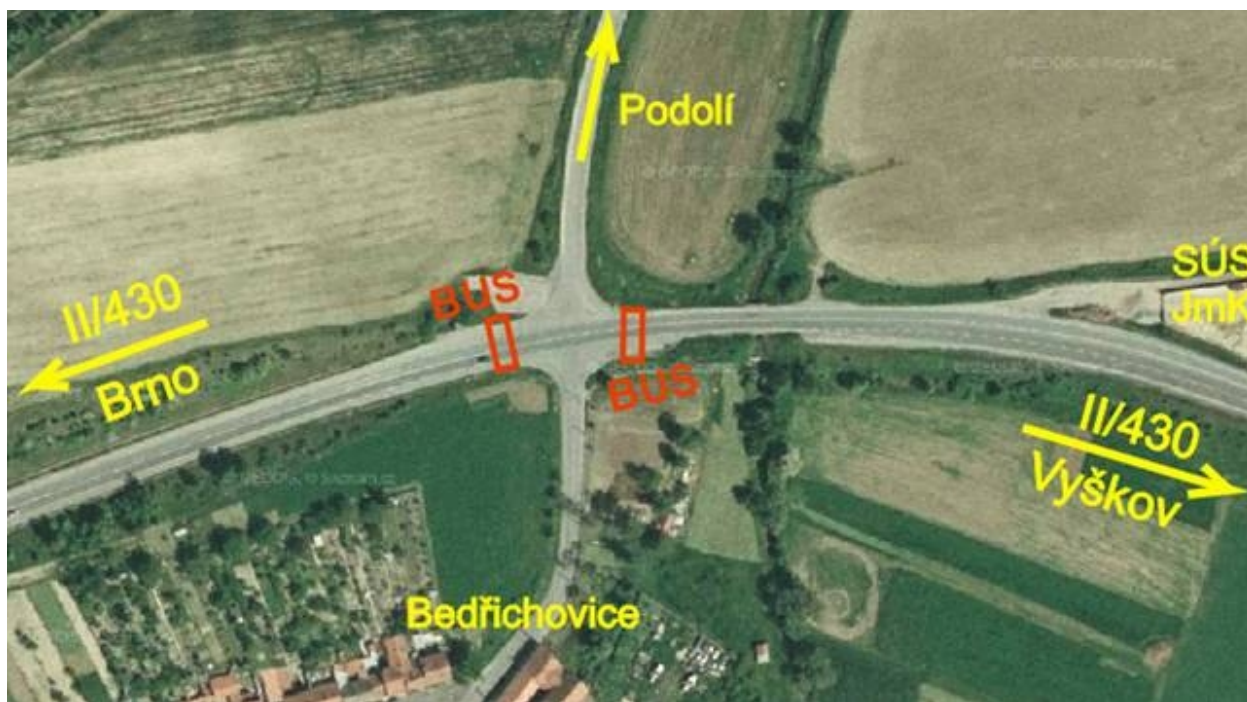
Obr 1: Situace na ortofotomapě – červeně jsou vyznačeny zastávky a přechody pro chodce

V CDV proběhlo v letech 2002 – 2004 sledování dopravně-inženýrských charakteristik a nepřímých ukazatelů bezpečnosti na lokalitě s místním názvem „Pindula“. Jedná se o křižovatku silnic II/430 (Brno – Rousínov – Vyškov), III/37370 (směr Podolí) a III/4171 (směr Bedřichovice) u obce Bedřichovice. Sledování probíhají s cílem zvýšit bezpečnost pěších a cyklistů na řešené křižovatce a navazují na provedené úpravy navržené CDV v roce 2002.

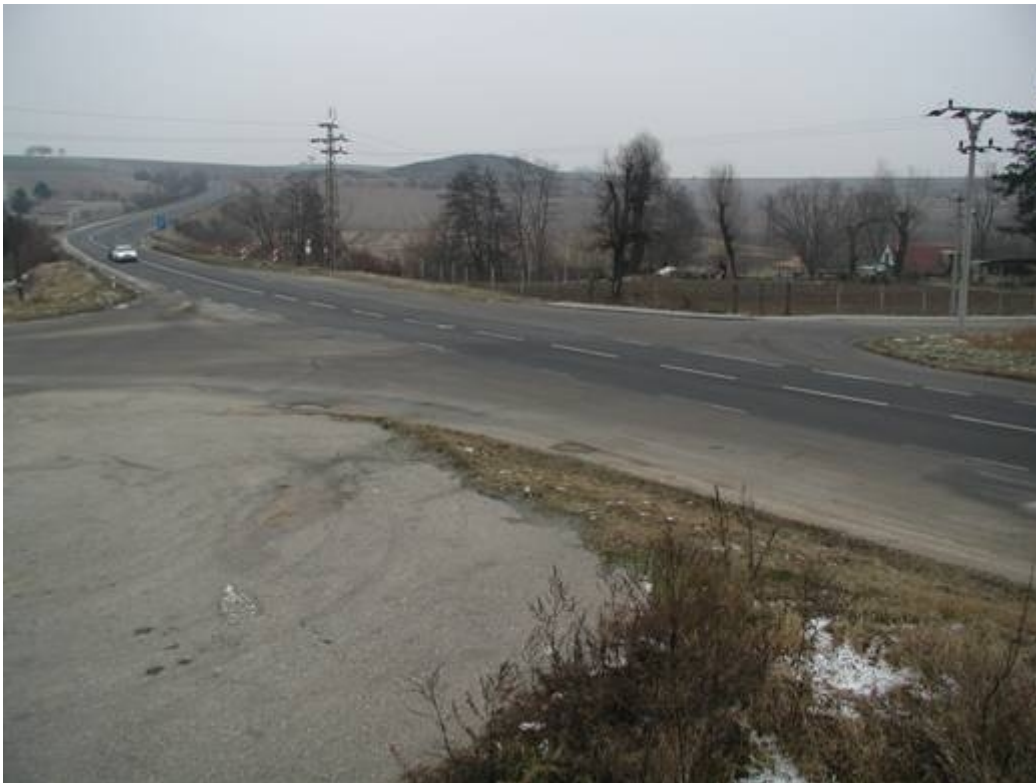
Obr 2: Pohled na křižovatku před úpravou (foto 12/2002, směr Vyškov)

Mezi směry Brno – Podolí a Vyškov – Bedřichovice jsou vytvořeny plochy pro autobusové zastávky. Ve zmíněném úseku je velmi široká a přehledná, v dlouhém směrovém oblouku a v mírném údolnicovém oblouku. To vše přispívá ke zvýšené průjezdní rychlosti vozidel, navíc v prostoru rozlehlé křižovatky s pohybem chodců a cyklistů přes přechody pro chodce a k autobusovým zastávkám.

Úvodní měření v roce 2002 bylo prováděno laserovou pistolí kontinuálním způsobem. Z výsledků je zřejmá zvýšená rychlost vozidel a překračování maximální dovolené rychlosti 90 km/h. To vše je potvrzuje výše zmíněné aspekty nebezpečné křižovatky.

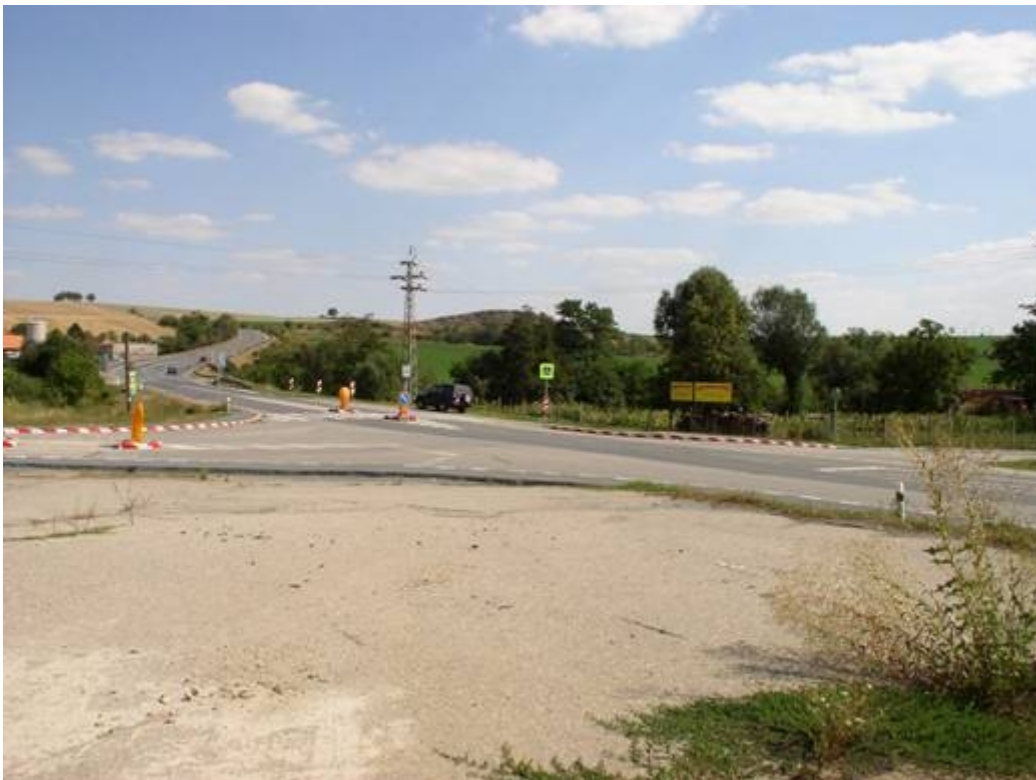
Obr 4: Ochranný ostrůvek

Na základě návrhu stavebních opatření (CDV, 12/2002) byla provedena zklidňující opatření – ochranný ostrůvek na přechodu pro chodce. Dále byla svislou dopravní značkou snížena nejvyšší dovolená rychlost na 70 km/h).

Měření v roce 2004 prokázala snížení rychlosti: např. rychlost V85 uprostřed křižovatky se snížila z 90 km/h (2002) na 75 km/h, tj. o 15 km/h.

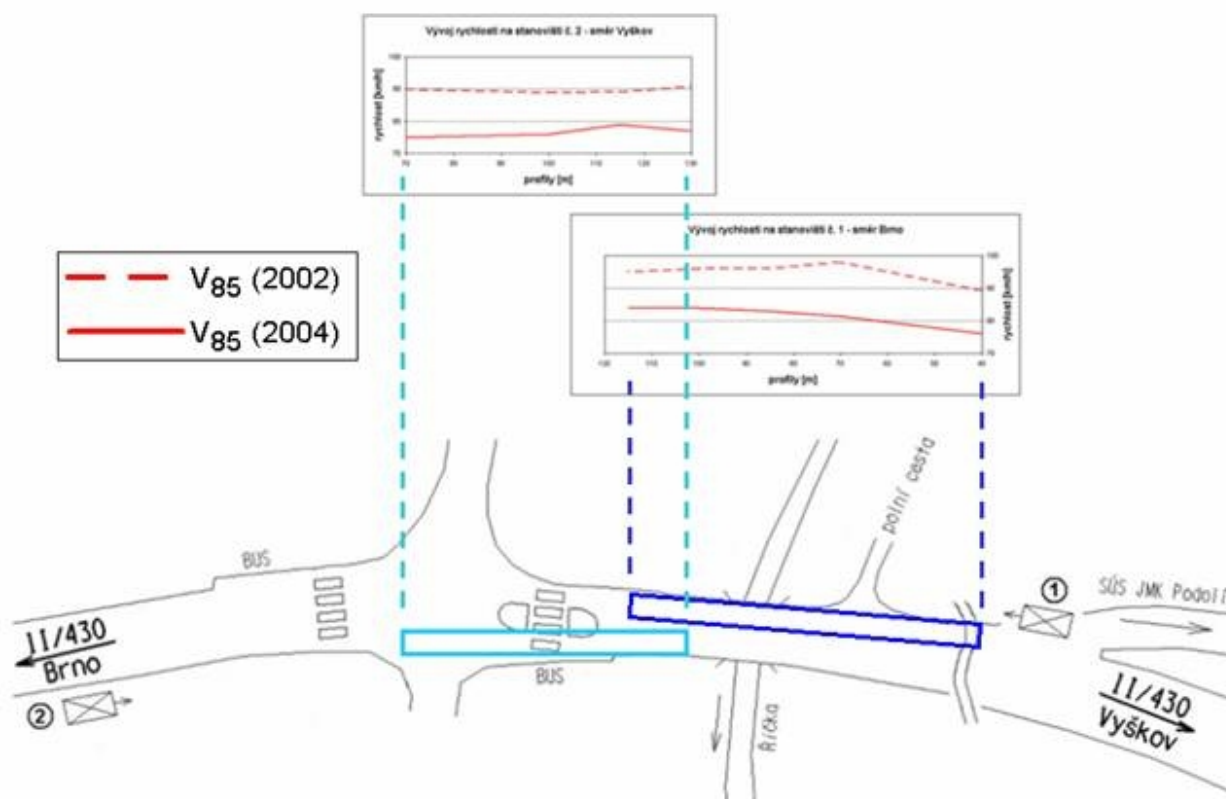
Výsledky měření rychlosti shrnují následující grafy a tabulka. V obrázku jsou grafy vývoje rychlosti V<sub>85</sub> na obou stanovištích (stanoviště 1 – vozidla jedoucí na Brno, stanoviště 2 – vozidla jedoucí na Vyškov). Čárkovaně je rychlost před úpravou (2002), plnou čarou po úpravě (2004). Oblasti rozsahu kontinuálního měření rychlosti jsou pro přehlednost znázorněny barevně (směr Vyškov světle modře, směr Brno tmavě modře).

| | | 40 m | 70 m | 85 m | 100 m | 115 m |
| stan. 1 | 2002 | 89 | 98 | 96 | 96 | 95 |
| | 2004 | 76 | 81 | 83 | 84 | 84 |
| | | <b>70 m</b> | <b>100 m</b> | <b>115 m</b> | <b>130 m</b> | |
| stan. 2 | 2002 | 90 | 89 | 89 | 91 | |
| | 2004 | 75 | 76 | 79 | 77 | |
