# Nový prvek pro regulaci nezákonného chování řidičů

Publikováno: 29. 1. 2016  
CDV

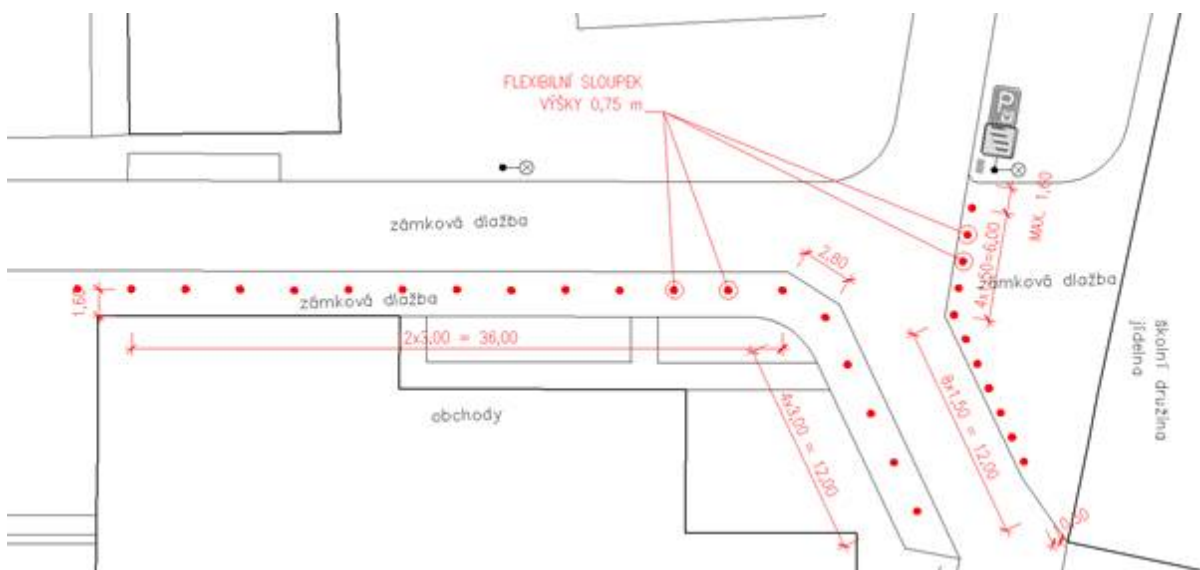
Obrázek 08. Benešov – ZŠ Jiráskova – schéma osazení

Závěrem lze konstatovat, že stav po ukončení monitoringu v roce 2015 v této lokalitě je nevyhovující – chybí 8 sloupků (před obchody), zbylé sloupky jsou nestabilně ukotvené (v zámkové dlažbě neudrží více jak 50 % z nich). Pro nekompaktní zámkovou dlažbu a dané dopravní zatížení v lokalitě je povrchové kotvení nevhodné. Obecně by podpovrchové kotvení, v případě dlážděného krytu, zaručilo správnou funkci sloupku a také menší náchylnost k vandalizmu. Je nutné poznamenat, že v období řešení projektu byly sloupky osazeny do dlažby i na jinou lokalitu, kde k tomuto jevu nedocházelo. Dlažba byla však soudržnější (a to se nejednalo o zámkovou dlažbu, ale pouze o dlažbu ve tvaru obdélníku).
