# Ochranný ostrůvek u obce Bedřichovice

Publikováno: 27. 4. 2007

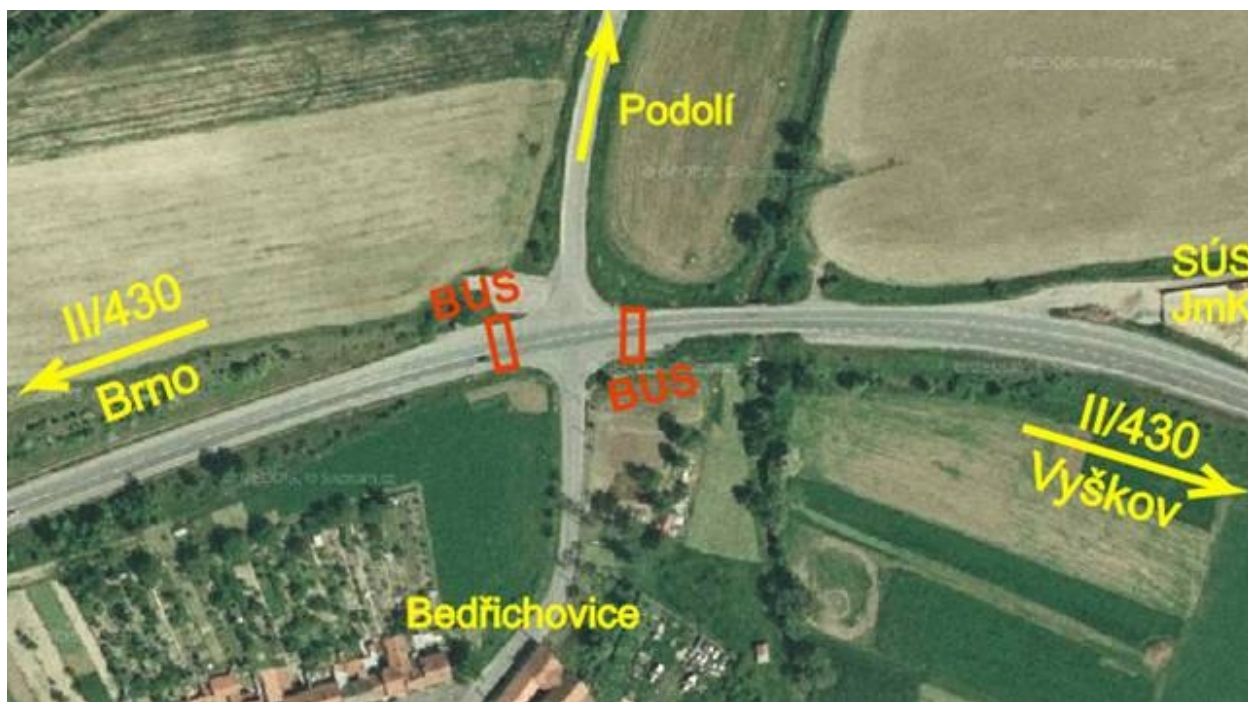
Obr 1: Situace na ortofotomapě – červeně jsou vyznačeny zastávky a přechody pro chodce

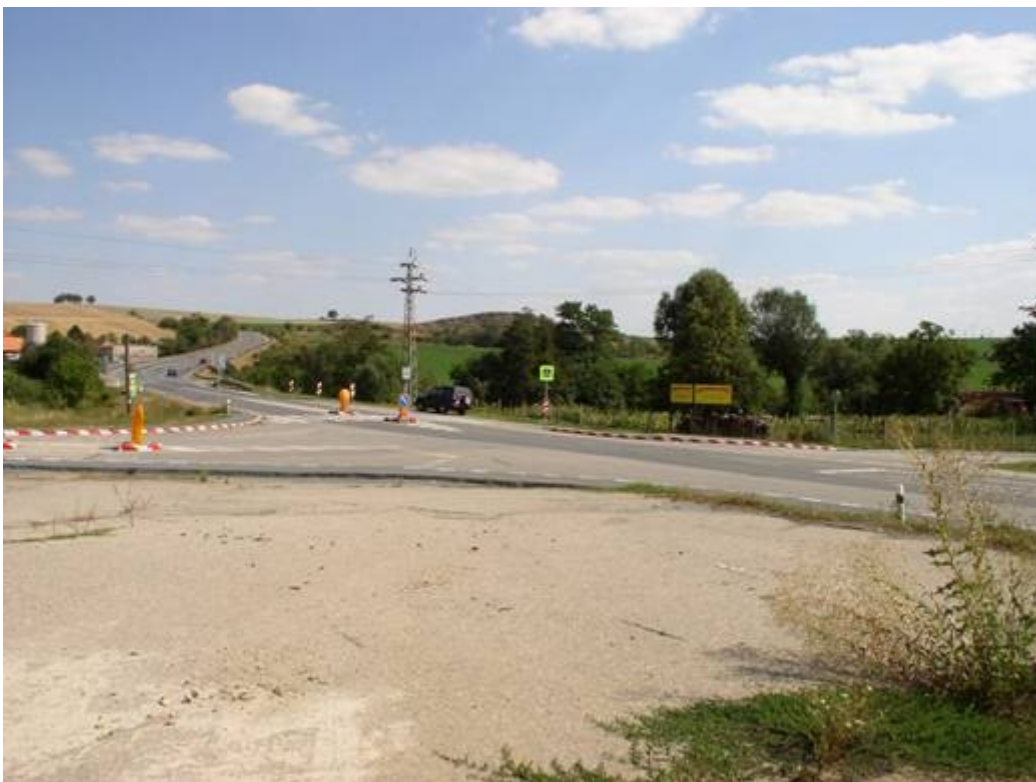
Obr 4: Ochranný ostrůvek

Na základě návrhu stavebních opatření (CDV, 12/2002) byla provedena zklidňující opatření – ochranný ostrůvek na přechodu pro chodce. Dále byla svislou dopravní značkou snížena nejvyšší dovolená rychlost na 70 km/h).

Měření v roce 2004 prokázala snížení rychlosti: např. rychlost V85 uprostřed křižovatky se snížila z 90 km/h (2002) na 75 km/h, tj. o 15 km/h.
