Případová studie: Komplexní porovnání dvou téměř identických nehod

Publikováno: 23. 8. 2021
CDV

1) Centrum dopravního výzkumu, v.v.i., Brno

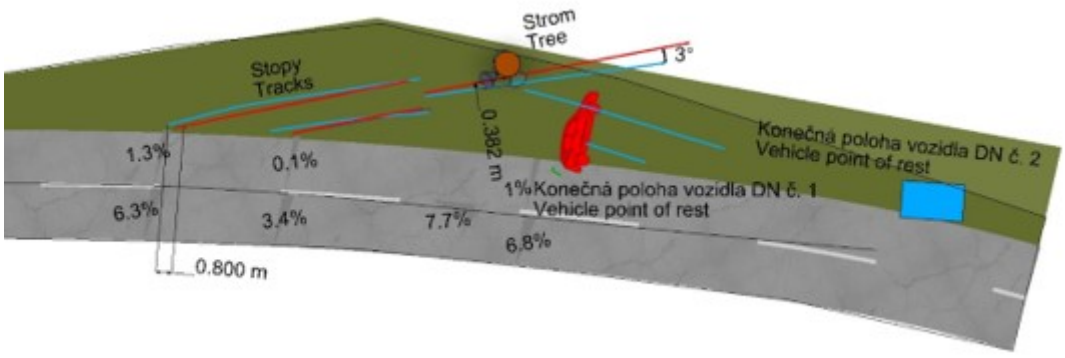
Obr. 9 - Srovnání plánků dopravních nehod

V plánku místa dopravních nehod (obr. 9) jsou naznačeny stopy a konečné polohy obou vozidel. Červená barva byla využita pro dopravní nehodu č.1, modrou barvou je naznačen průběh stop a konečné polohy vozidla z dopravní nehody č. 2. Zaznačeno je místo, kde došlo k vyjetí mimo komunikaci, směr nárazu do stromu a porovnání příčné vzdálenosti v okamžiku střetu. Z plánku je zřejmé, že průběh nehod byl téměř identický a rozdíl mezi úhly vyjetí z vozovky byl zanedbatelný.
