# Hloubková analýza silničních dopravních nehod – hlavní příčiny vzniku nehod

Publikováno: 29. 1. 2016
CDV

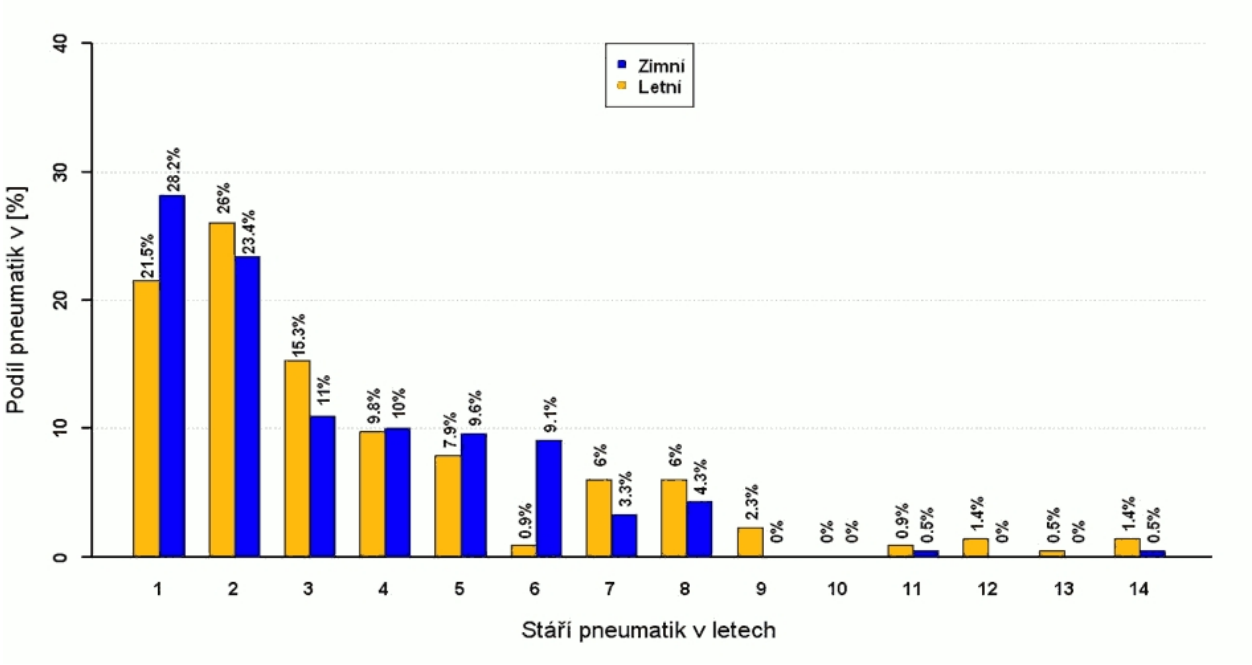
***Graf 2.4 - Stáří pneumatik na osobních automobilech***

Je všeobecně známo, že pneumatiky starší osmi let vykazují mnohem horší jízdní vlastnosti než pneumatiky ve stáří do čtyř roků. Dalším zjištěným nedostatkem byly často podhuštěné a přehuštěné pneumatiky, které zhoršují jízdní vlastnosti zejména při brzdění a průjezdu směrovým obloukem.
