Ochranný ostrůvek u obce Bedřichovice

Publikováno: 27. 4. 2007

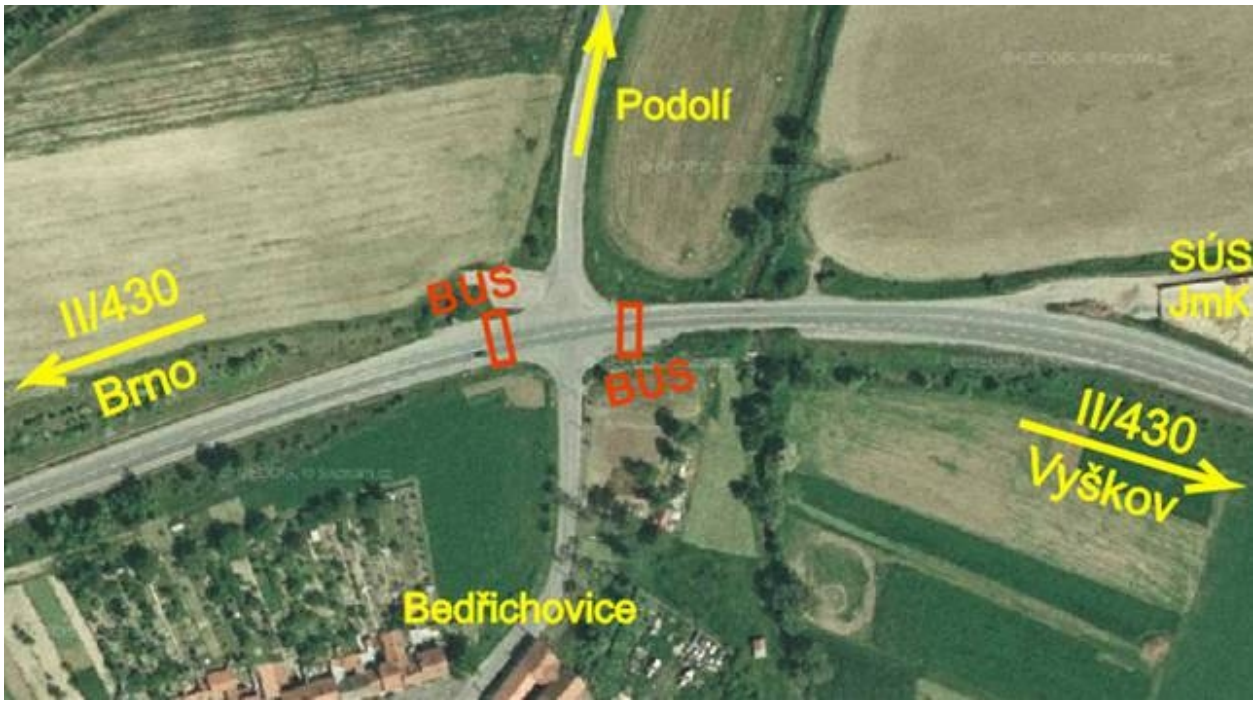
Obr 1: Situace na ortofotomapě – červeně jsou vyznačeny zastávky a přechody pro chodce

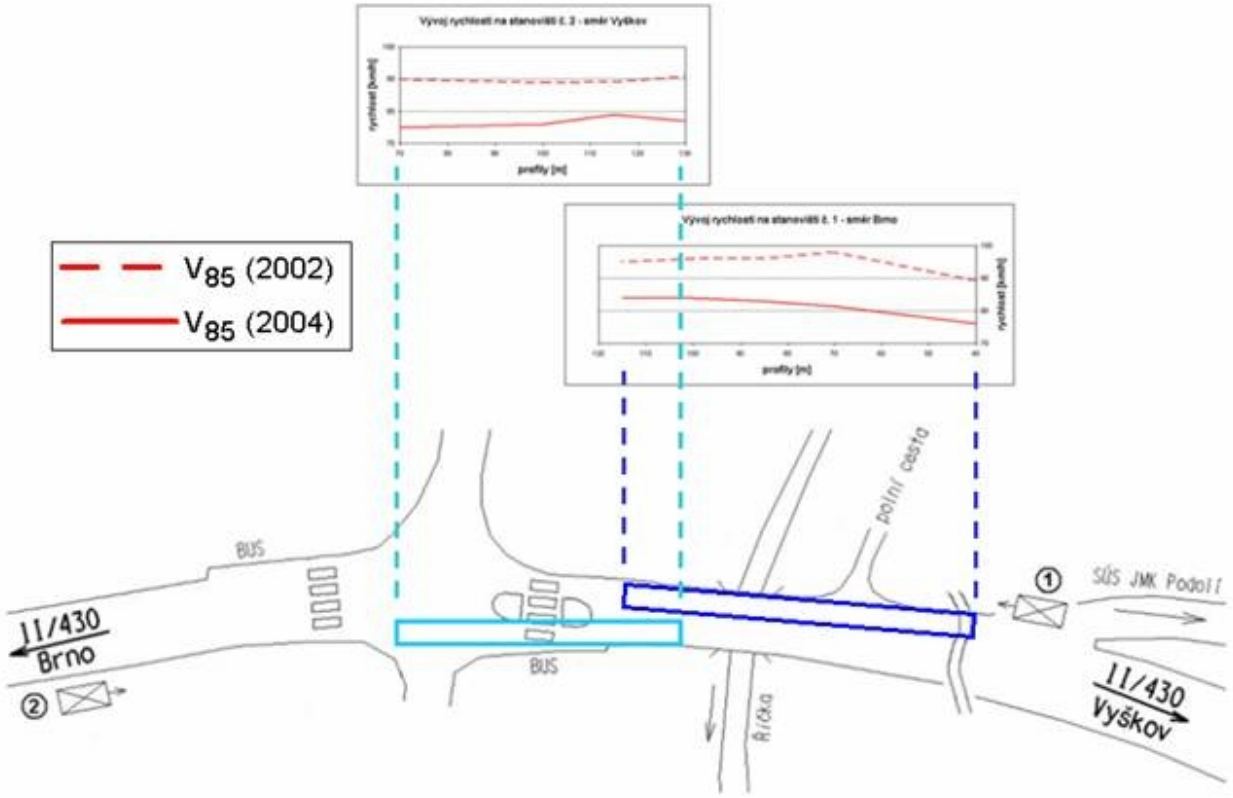
Měření v roce 2004 prokázala snížení rychlosti: např. rychlost V85 uprostřed křižovatky se snížila z 90 km/h (2002) na 75 km/h, tj. o 15 km/h.

Výsledky měření rychlosti shrnují následující grafy a tabulka. V obrázku jsou grafy vývoje rychlosti V85 na obou stanovištích (stanoviště 1 – vozidla jedoucí na Brno, stanoviště 2 – vozidla jedoucí na Vyškov). Čárkovaně je rychlost před úpravou (2002), plnou čarou po úpravě (2004). Oblasti rozsahu kontinuálního měření rychlosti jsou pro přehlednost znázorněny barevně (směr Vyškov světle modře, směr Brno tmavě modře).

40 m	70 m	85 m	100 m	115 m
stan. 1	2002	89	98	96	96	95
	2004	76	81	83	84	84
		70 m	**100 m**	**115 m**	**130 m**	
stan. 2	2002	90	89	89	91	
	2004	75	76	79	77

Na základě návrhu stavebních opatření (CDV, 12/2002) byla provedena zklidňující opatření – ochranný ostrůvek na přechodu pro chodce. Dále byla svislou dopravní značkou snížena nejvyšší dovolená rychlost na 70 km/h).
