Ochranný ostrůvek u obce Bedřichovice

Publikováno: 27. 4. 2007

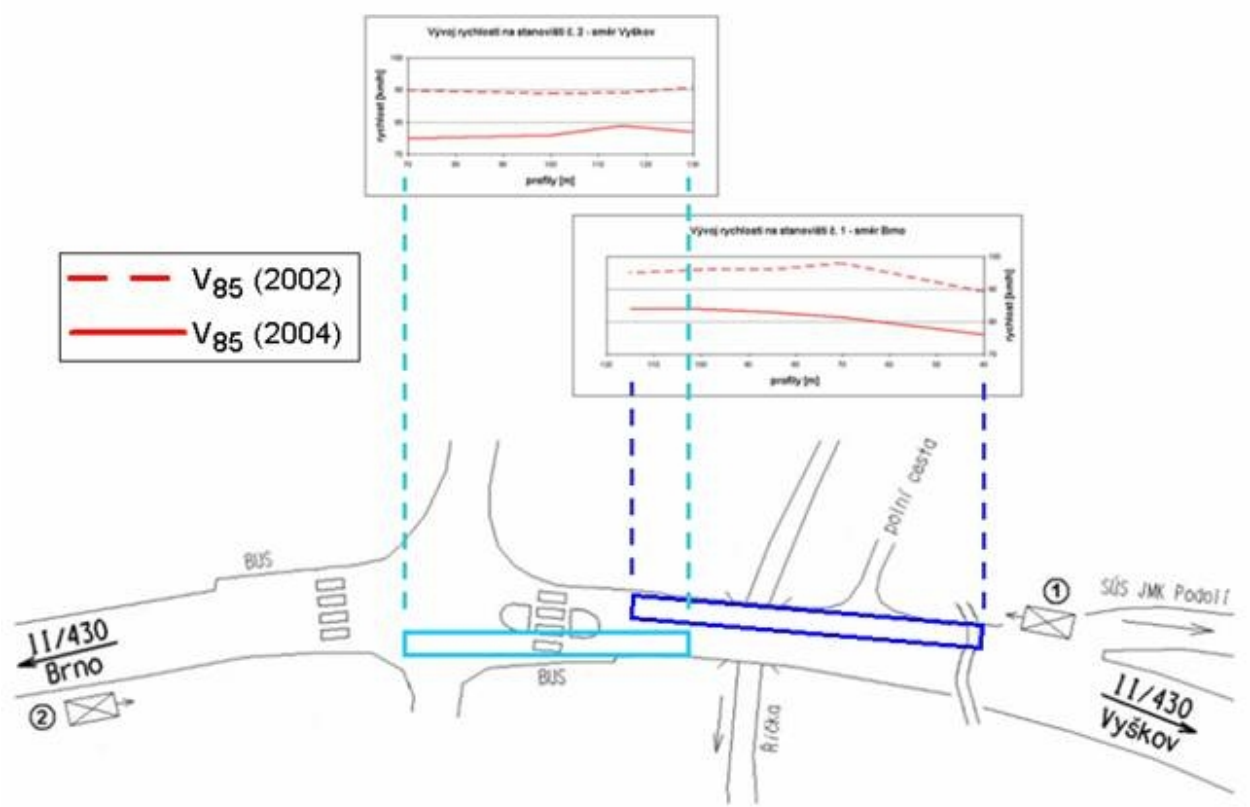
Měření v roce 2004 prokázala snížení rychlosti: např. rychlost V85 uprostřed křižovatky se snížila z 90 km/h (2002) na 75 km/h, tj. o 15 km/h.

Výsledky měření rychlosti shrnují následující grafy a tabulka. V obrázku jsou grafy vývoje rychlosti V85 na obou stanovištích (stanoviště 1 – vozidla jedoucí na Brno, stanoviště 2 – vozidla jedoucí na Vyškov). Čárkovaně je rychlost před úpravou (2002), plnou čarou po úpravě (2004). Oblasti rozsahu kontinuálního měření rychlosti jsou pro přehlednost znázorněny barevně (směr Vyškov světle modře, směr Brno tmavě modře).

Na základě návrhu stavebních opatření (CDV, 12/2002) byla provedena zklidňující opatření – ochranný ostrůvek na přechodu pro chodce. Dále byla svislou dopravní značkou snížena nejvyšší dovolená rychlost na 70 km/h).
