Vjezdový ostrůvek v obci Bedihošť

Publikováno: 4. 6. 2007

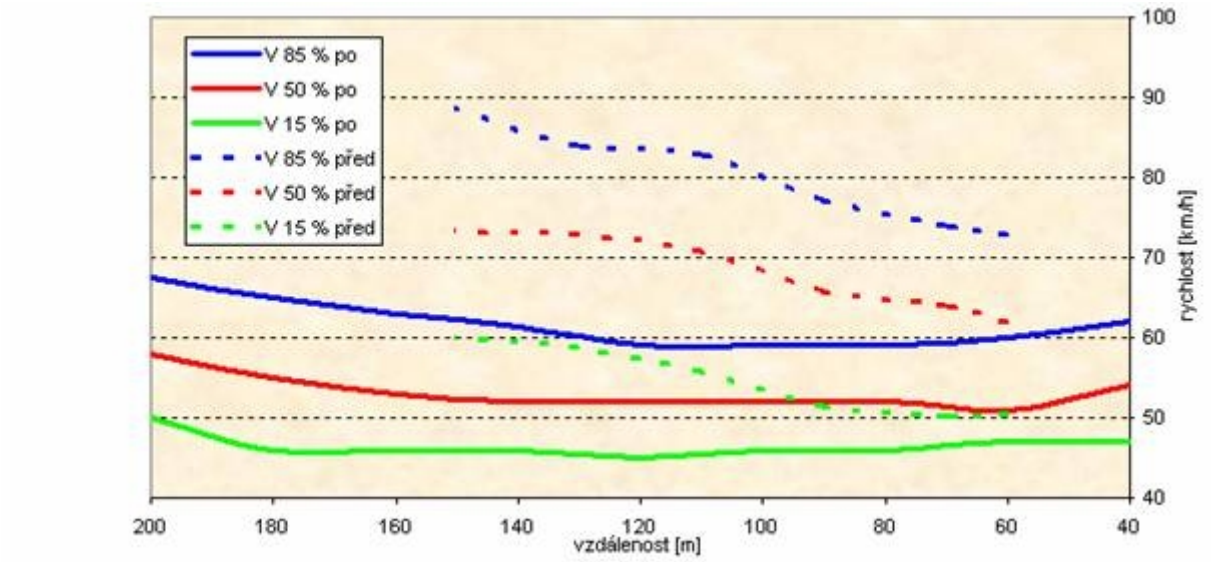
Směr Bedihošť:

60 m	70 m	90 m	110 m	130 m	150 m
před úpravou	V_{15}	51	50	52	56	59	60
	V_{50}	62	64	66	71	73	74
	V_{85}	73	74	77	83	84	89

60 m	80 m	100 m	120 m	140 m
po úpravě	V_{15}	47	46	46	45	46
	V_{50}	51	52	52	52	52
	V_{85}	60	59	59	59	61

Ze srovnání je zřejmý přínos vjezdového ostrůvku: u rychlosti V85 došlo ke snížení průměrně o 20 km/h, tj. o 25 %.

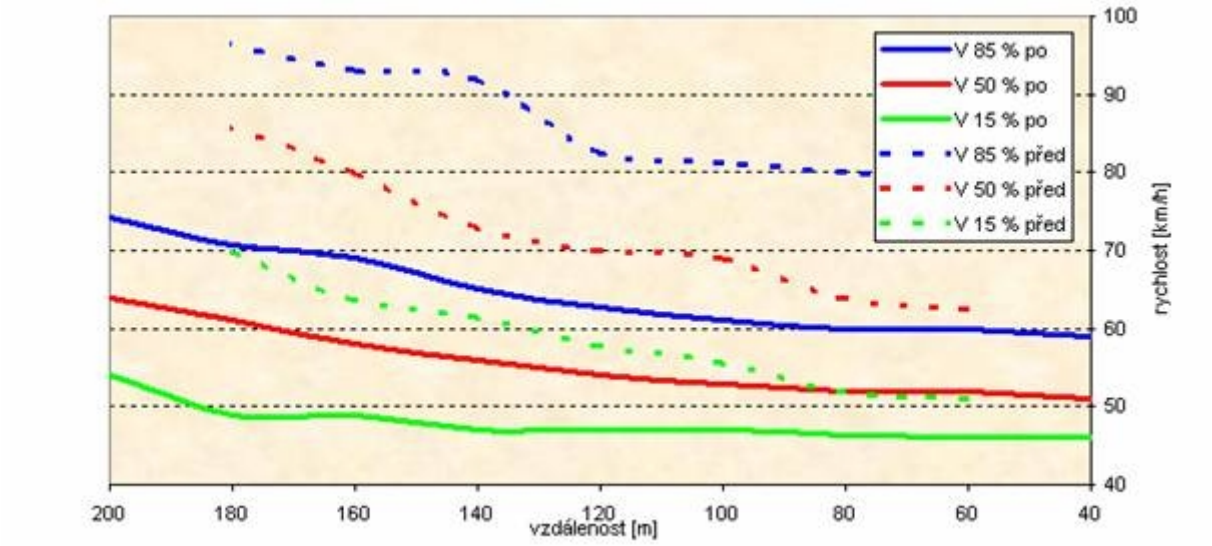
Směr Prostějov:

60 m	80 m	100 m	120 m	140 m	160 m	180 m
před úpravou	V15	51	52	56	58	62	64	70
	V50	63	64	69	70	73	80	86
	V85	79	80	81	83	92	93	97
		60 m	**80 m**	**100 m**	**120 m**	**140 m**	**160 m**	**180 m**
po úpravě	V15	46	46	47	47	47	49	49
	V50	52	52	53	54	56	58	61
	V85	60	60	61	63	65	69	71

Ze srovnání opět vyplývá zřejmý přínos vjezdového ostrůvku: u rychlosti V85 došlo totožně ke snížení průměrně o 20 km/h, tj. o 25 %.
