Hloubková analýza silničních dopravních nehod – hlavní příčiny vzniku nehod

Publikováno: 29. 1. 2016
CDV

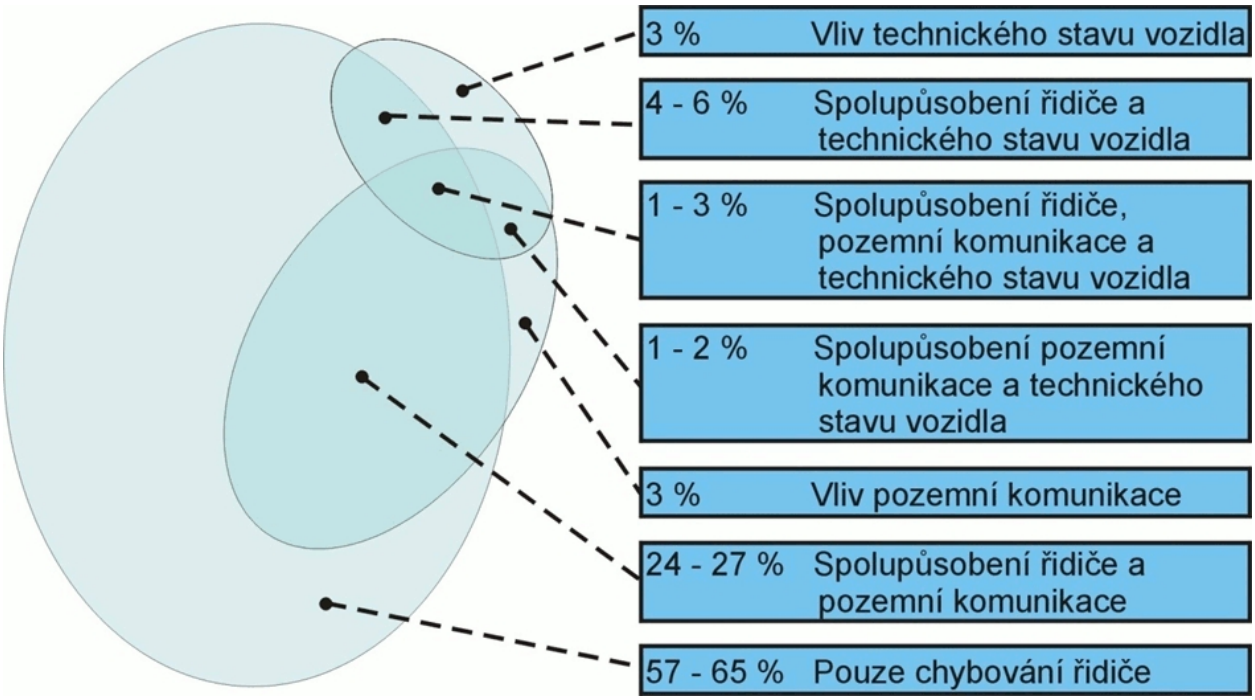
Obr. 1.1 - Podíl jednotlivých činitelů na vzniku dopravních nehod (zahr. prameny) [3]

V zahraničí i u naší odborné veřejnosti je známo, že základní faktory, které ovlivňují vznik a závažnost dopravních nehod se na vzniku dopravních nehod nepodílejí rovnoměrně. Nejčastěji je udáván podíl těchto faktorů (činitelů) na vzniku nehod uvedený v obr. 1.1.

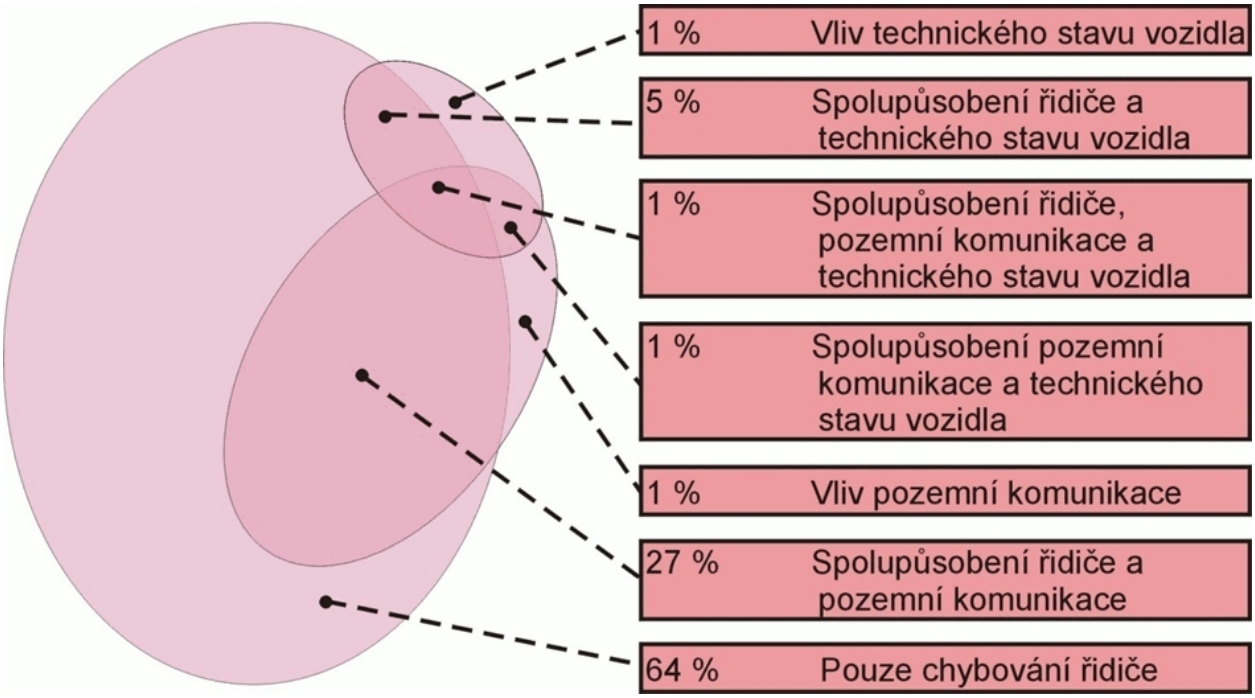
Obr. 2.1 - Podíl jednotlivých činitelů na vzniku dopravních nehod (HASDN)

podíl jednotlivých činitelů na vznik dopravních nehod se jen mírně liší od podílu uváděného v dosud přejímaných, především zahraničních pramenech [3]. Celkově lze konstatovat, že podíl jednotlivých činitelů na vzniku dopravních nehod byl u nehod řešených v rámci projektu HASDN následující:

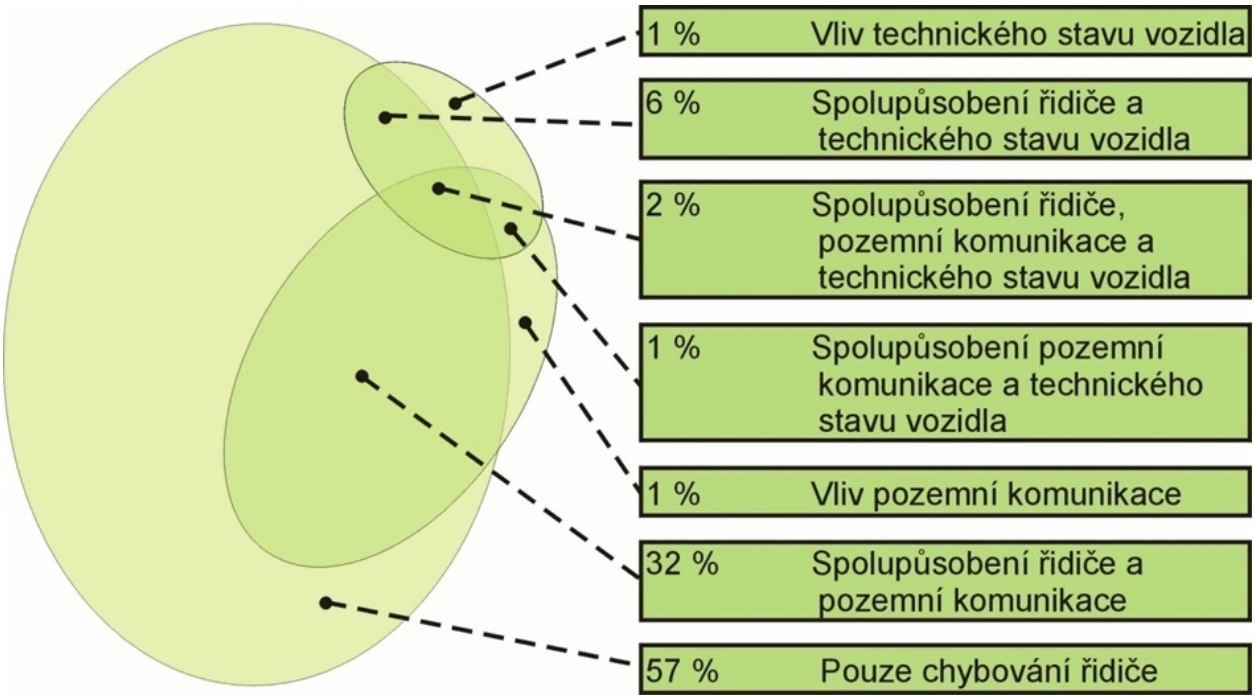
Obr. 2.2 - Podíl jednotlivých činitelů na následcích dopravních nehod (HASDN)

Pokud k uvedeným příčinám ještě přiřadíme důsledky nehod, tak podíl jednotlivých činitelů je obdobný, ale zde je již vidět nárůst vlivu dopravního prostoru, a to navýšením z 27 % na 32 % (viz Obr. 2.3). Příčinou tohoto nárůstu jsou především pevné překážky podél pozemních komunikací, které vždy znamenají zhoršení následků nehod.

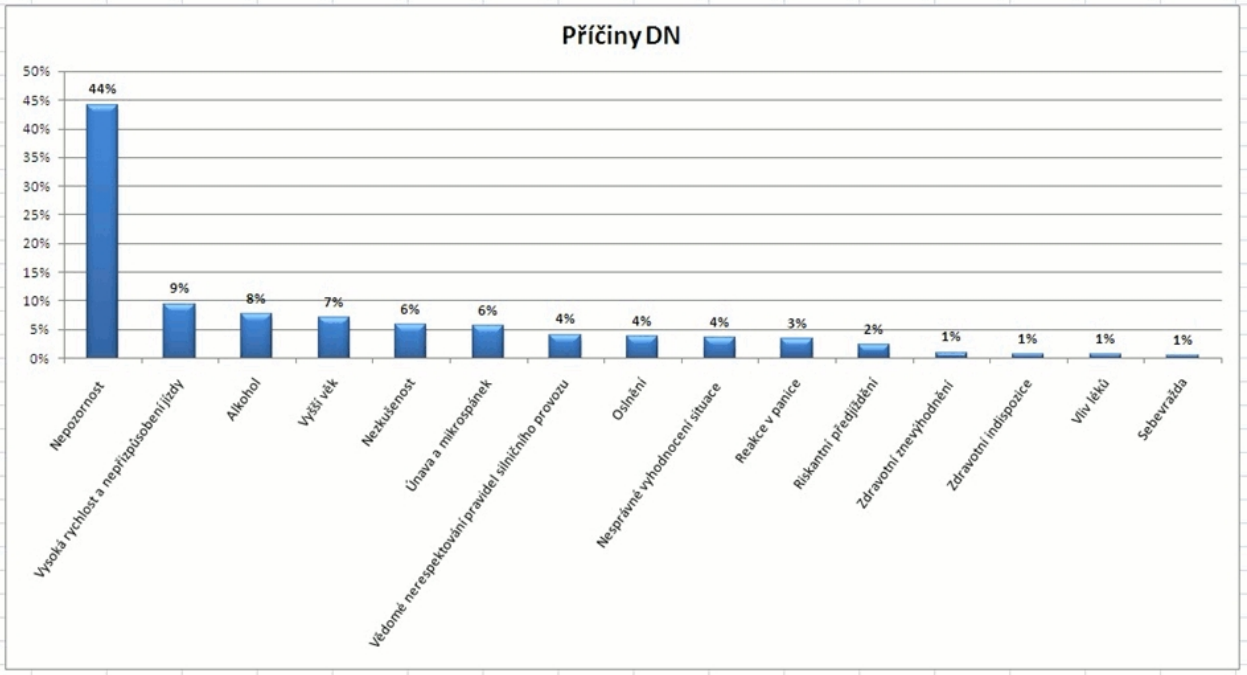
Graf 2.1 - Nejčastější příčiny nehod z hlediska lidského činitele

Z výsledků (viz Graf 2.1) je zřejmé, že nejčastější příčinou chybování je nepozornost (44 %), vysoká rychlost (9 %) a alkohol (8 %). Je však nutno zmínit, že se zpravidla jedná o spolupůsobení více faktorů. Z psychologického hlediska navíc nelze opomenout důležité aspekty, jako jsou osobnostní a charakterové vlastnosti, kognitivní schopnosti, senzomotorické zručnosti, psychomotorické tempo atd., které však vzhledem k podmínkám výzkumu není možno zjišťovat.

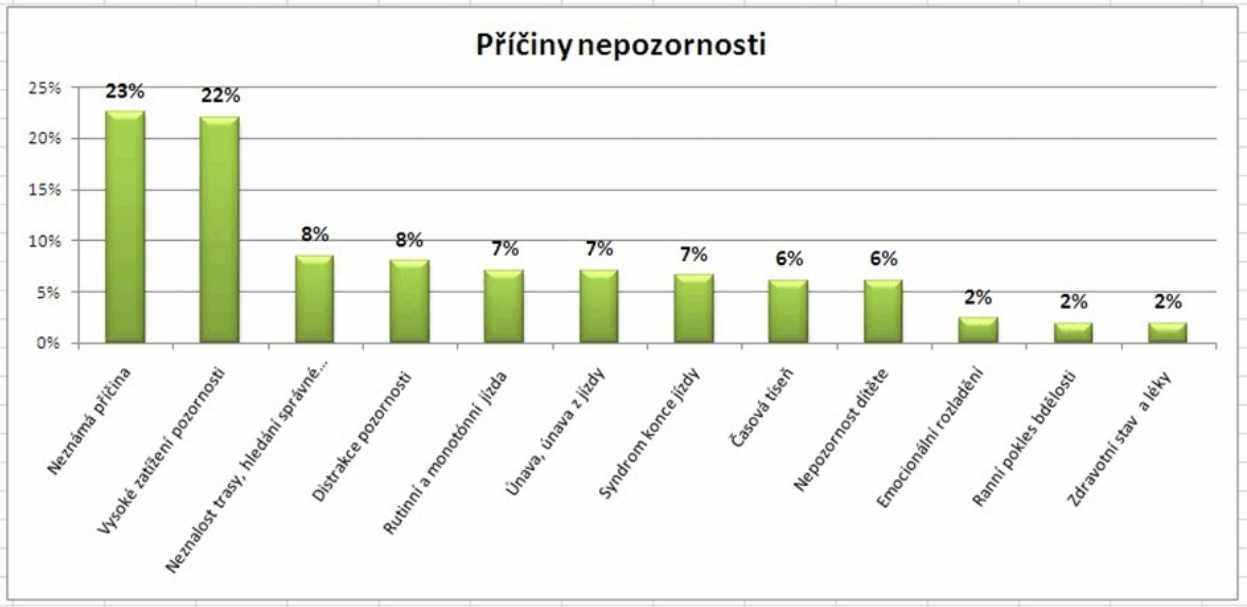
Graf 2.2 - Příčiny nepozornosti lidského činitele

Následující Graf 2.2 objasňuje příčiny nepozornosti, která se potvrzuje jako nejčastější důvod chybování lidského činitele. I tu je nutno zmínit, že v mnoha případech se jedná o spolupůsobení více faktorů a okolností.

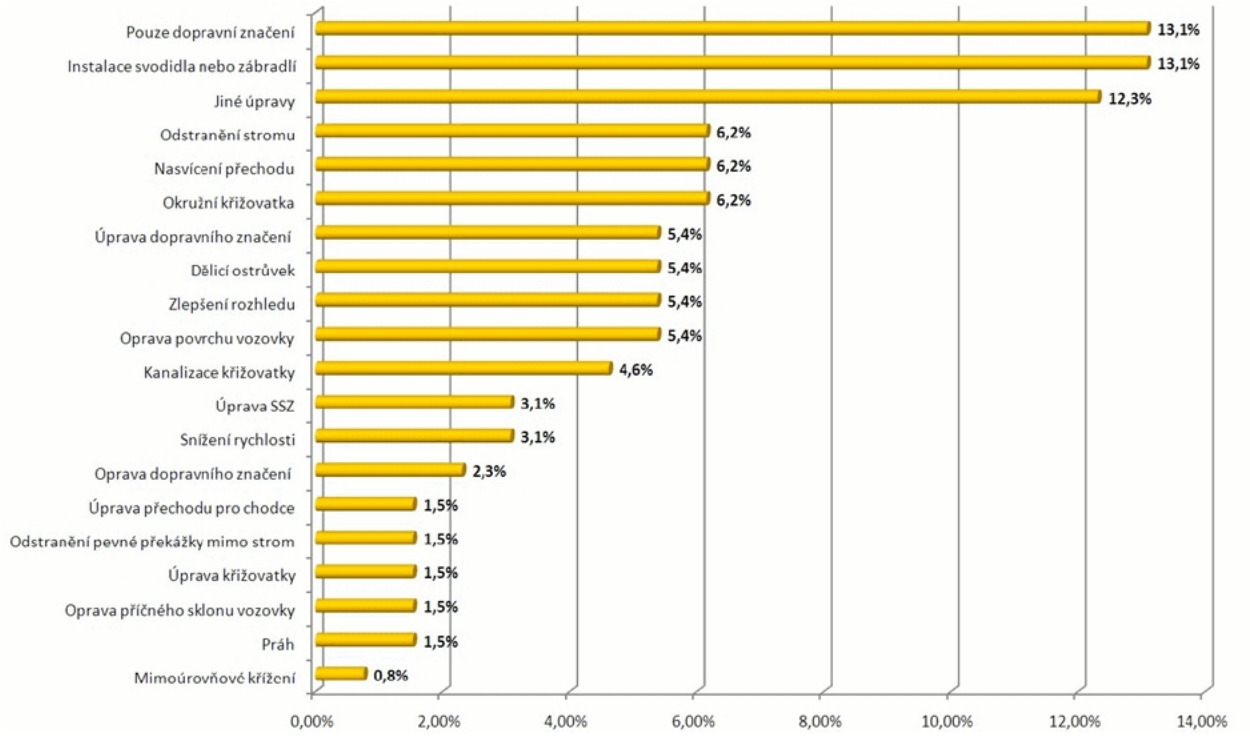
Graf 2.3 - Nejčastější zjištěné nedostatky dopravního prostoru a s tím spojený návrh opatření

Dopravní prostor se na vzniku dopravních nehod podílel převážně jen formou „spolupůsobení“ na chování účastníků nehod s možností vyvolání neadekvátního jednání. Toto spolupůsobení bylo

poměrně velké. Přehled doporučení ke zlepšení dopravního prostoru, jež vznikla jako reakce na zjištěné nedostatky v dopravním prostoru, je uveden v Grafu 2.3.

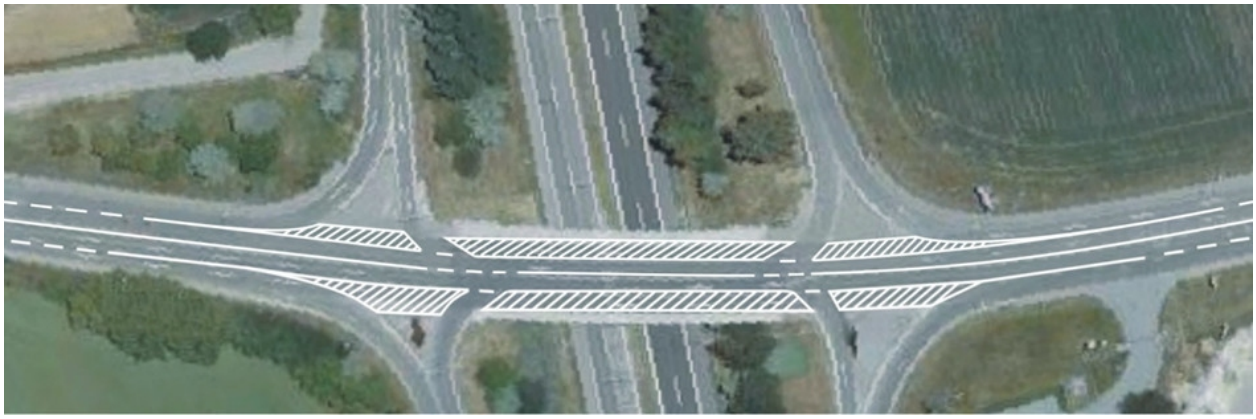
Obr. 2.3 - Nepřehledná křižovatka ulic Ostravská a Holzova v Brně

Příklad špatného dopravního prostoru, který má vliv na vznik nehody, může dokladovat následující snímek. Ukazuje křižovatku v Brně, kde nevhodné dopravní značení mohlo být spolupříčinou vzniku nehody.

V návaznosti na předcházející obrázek je znázorněno možné řešení, jež by přispělo ke zvýšení přehlednosti křižovatky.

Obr. 2.4 - Návrh možné úpravy křižovatky ulic Ostravská a Holzova v Brně
