Případová studie: Komplexní porovnání dvou téměř identických nehod

Publikováno: 23. 8. 2021
CDV

1) Centrum dopravního výzkumu, v.v.i., Brno

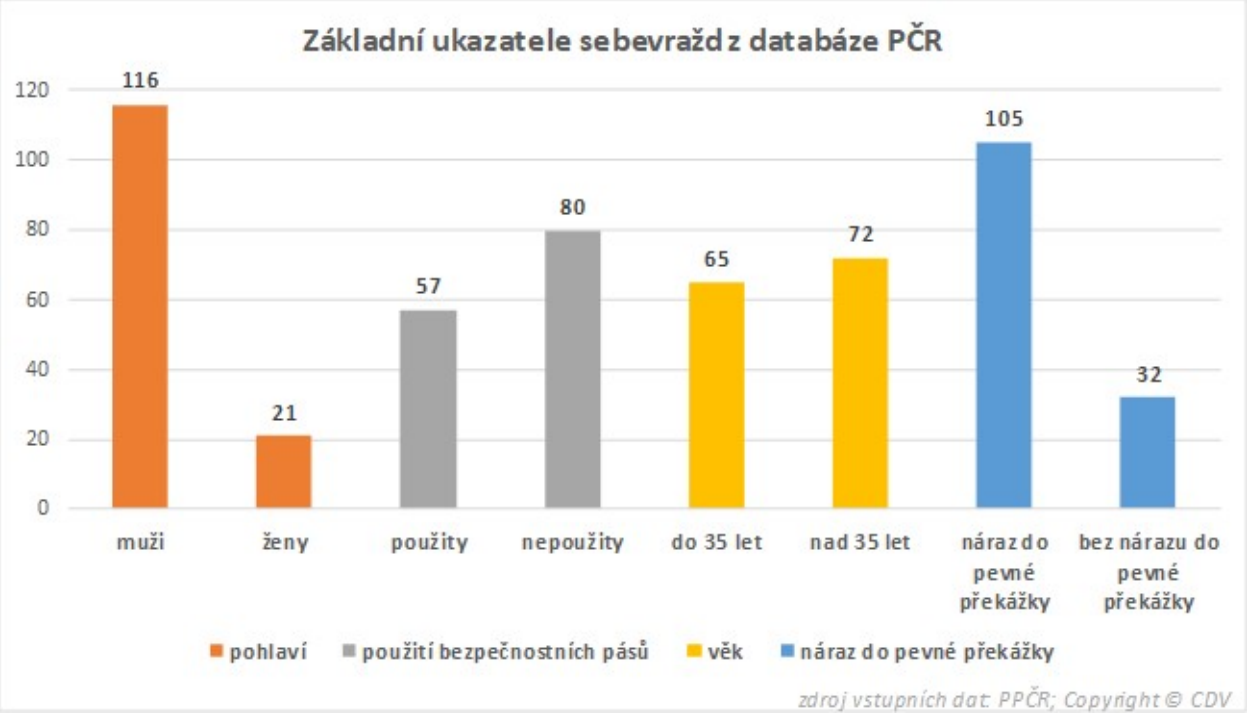
Obr. 1 - Základní ukazatele sebevražd z databáze PČR

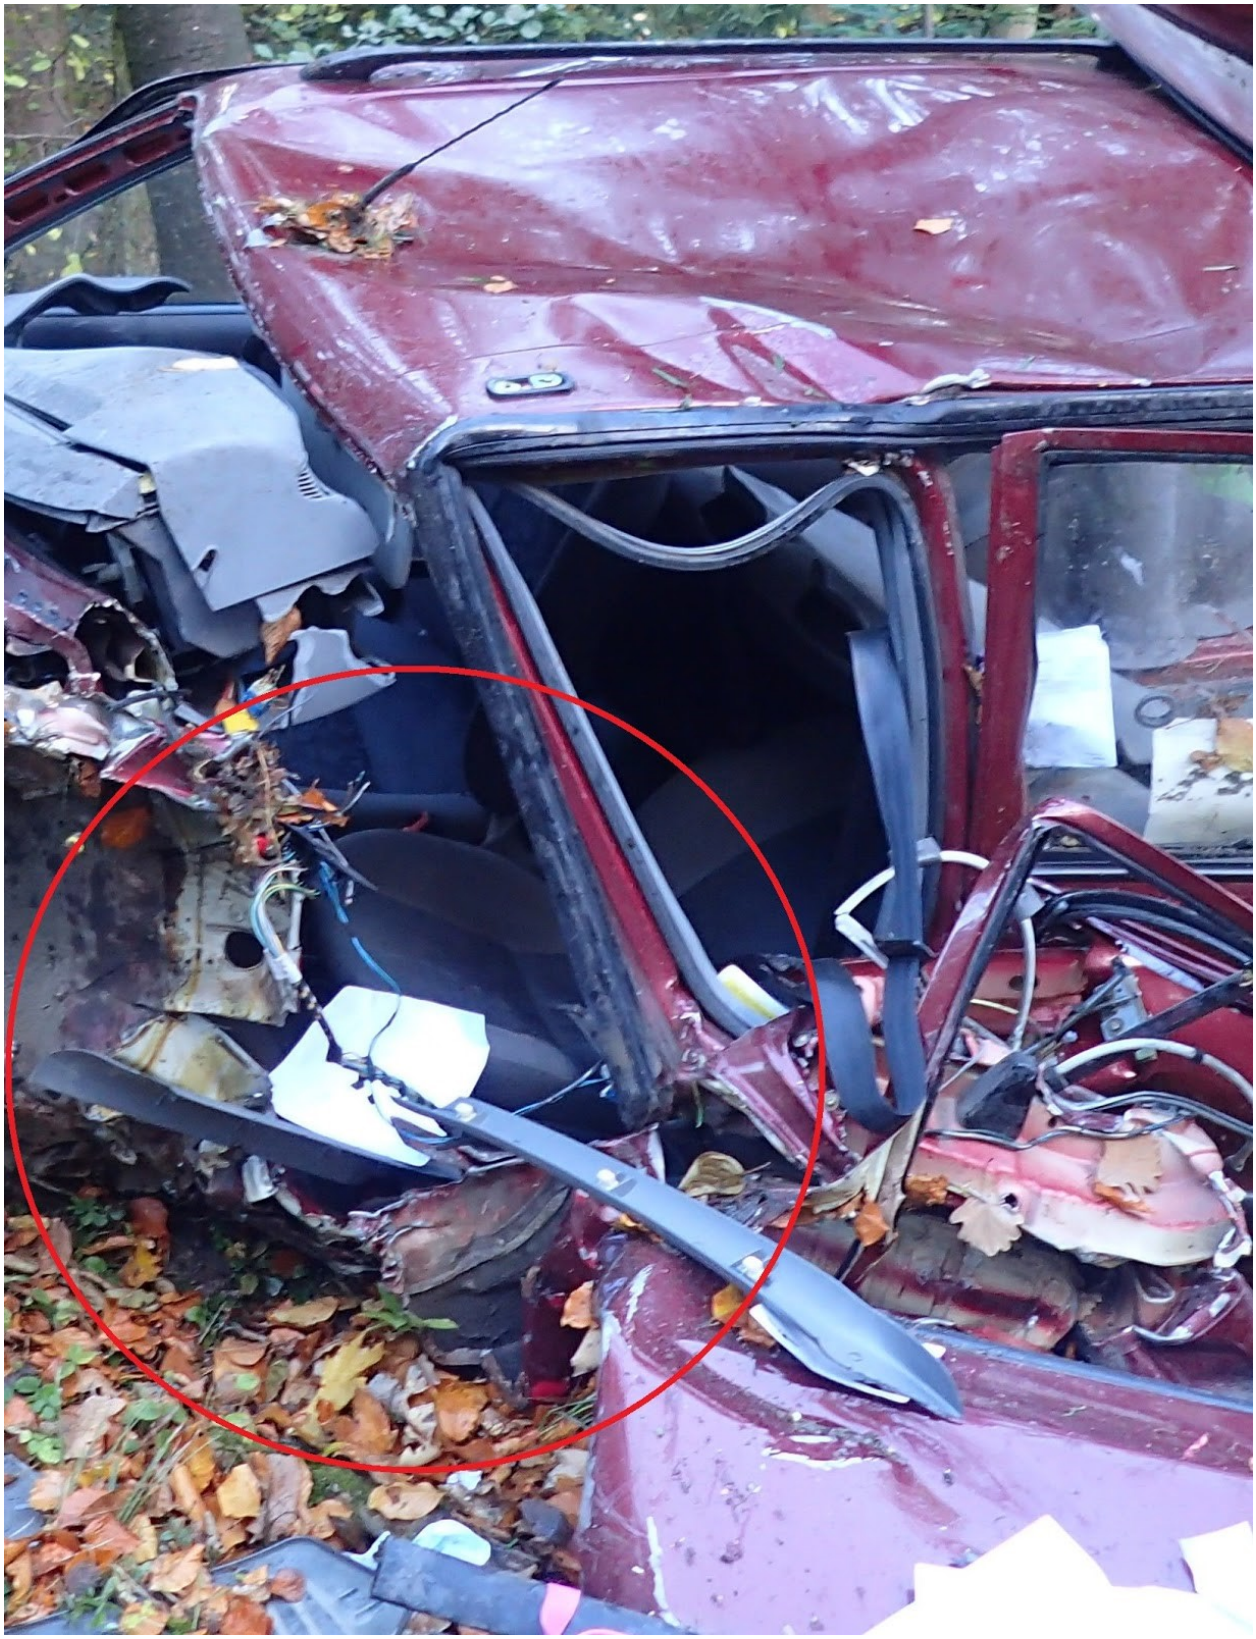
byla dobrá. Směr jízdy vozidla před nehodou byl jihozápadním směrem, tudíž se nemohlo jednat např. o oslnění sluncem. Teplota okolního prostředí v době nehody byla 16 °C a vlhkost vzduchu se pohybovala okolo 85 %. Stopy po kontaktu zanechané na stromě po první dopravní nehodě jsou zachyceny na obrázcích (obr. 2) a (obr. 3).

Na základě deformací jednotlivých částí vozidla Škoda Felicia bylo zjištěno, že maximální plastická deformace po nárazu do stromu dosahovala až 1,24 m od přední části vozidla. Během nehodového děje došlo k výraznému poškození přední části vozidla s následným narušením prostoru pro cestující (obr. 4). Při vizuálním ohledáním bylo zjištěno, že došlo k poškození či deformaci následujících částí vozidla:

Směr rázové síly a směr síly působící na řidiče je možné usuzovat z pořízené fotodokumentace na místě DN (obr. 5). Náraz do pevné překážky (charakteristický značným přetížením působícím na posádku), směr a velikost působící síly při nárazu vedly ke zborcení karoserie vozidla a zraněním řidiče neslučitelným se životem. Z výpočtu vyplynulo, že technicky přijatelné rozmezí hodnoty EES se pohybovalo mezi 72 až 78 km/h. Rychlost vozidla při nárazu do stromu byla cca 82 km/h.

Stopy po kontaktu zanechané na stromě po druhé dopravní nehodě jsou zachyceny na obr. 6. Z fotografií je jasně patrné, že zanechané stopy na kůře stromu jsou menšího rozsahu, než tomu bylo u první dopravní nehody. Stopy po první nehodě jsou i přes časový odstup na stromě stále patrné.

Z ohledání místa dopravní nehody je patrný rozdíl jak ve směru nárazu, tak v deformaci jednotlivých částí vozidla. Jednalo se o excentrický náraz, kdy směr rázu a působících sil nebyl kolmý na vozidlo, ale byl pod úhlem. Maximální deformace dosahovala až 2 m od přední části vozidla Škoda Felicia. I v tomto případě došlo k rozsáhlým deformacím přední a levé části vozidla s narušením prostoru pro posádku (obr. 7). Při vizuálním ohledáním bylo zjištěno, že došlo k poškození či deformaci:

Při excentrickému střetu (obr. 8) došlo k minutí příčníku a levého podélníku vozidla. Následné deformace (zborcení karoserie, posun přístrojové desky na levé straně a vytržení podlahy na straně řidiče) narušily prostor pro posádku řidiče ve významně menším rozsahu oproti první nehodě. Z výpočtu vyplynulo, že technicky přijatelné rozmezí hodnoty EES se pohybovalo mezi 64 až 70 km/h. Střetová rychlost vozidla byla cca 80 km/h.

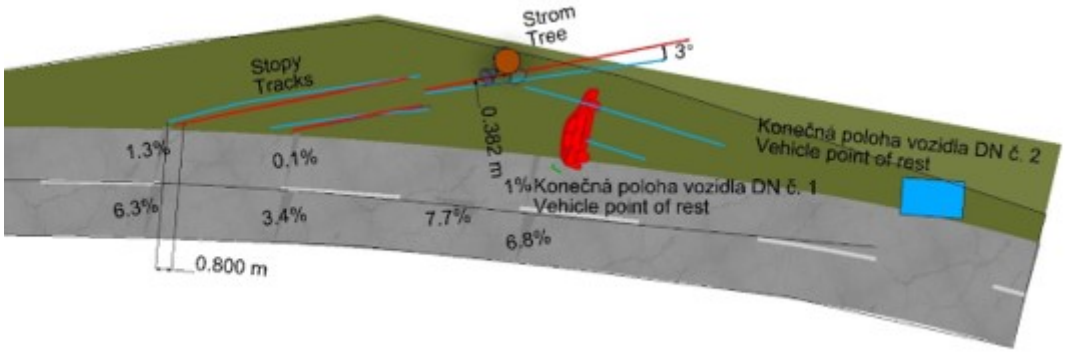
V plánku místa dopravních nehod (obr. 9) jsou naznačeny stopy a konečné polohy obou vozidel. Červená barva byla využita pro dopravní nehodu č.1, modrou barvou je naznačen průběh stop a konečné polohy vozidla z dopravní nehody č. 2. Zaznačeno je místo, kde došlo k vyjetí mimo komunikaci, směr nárazu do stromu a porovnání příčné vzdálenosti v okamžiku střetu. Z plánku je zřejmé, že průběh nehod byl téměř identický a rozdíl mezi úhly vyjetí z vozovky byl zanedbatelný.

Obr. 9 - Srovnání plánků dopravních nehod

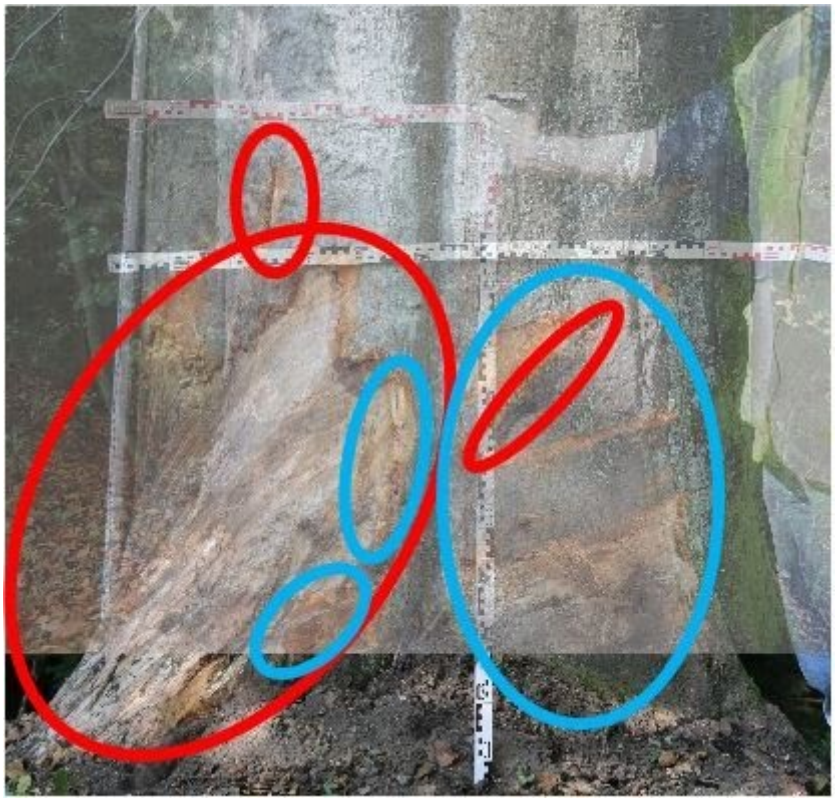
Následující obrázek (obr. 10) propojuje stopy zanechané na stromě při obou dopravních nehodách. Je dodržena stejné barevná konvence – červenou barvou jsou zaznamenána poškození stromu, která vznikla při první dopravní nehodě, modrou barvou poškození, která vznikla u dopravní nehody č.2. Z obrázku je patrné, že při první nehodě došlo k většímu zasažení stromu a následně i markantnějšímu zpomalení vozidla.

Obr. 10 - Srovnání deformací zanechaných na stromě po obou nehodách
