# Zařízení pro provozní informace na ulici Rybnické v Brně

Publikováno: 27. 4. 2007

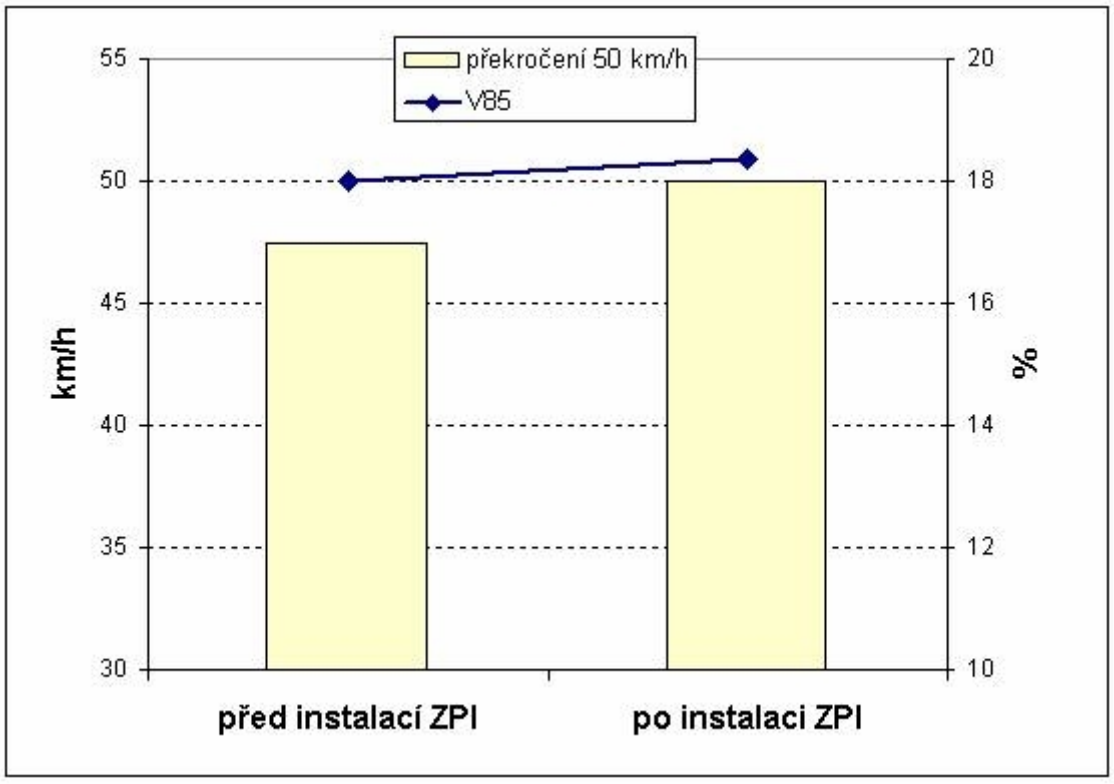
Obr 4: Detailní pohled na displej zařízení pro provozní informace

Lze konstatovat, že v uvedeném případě nebyla instalace zařízení pro provozní informace nutná. Řidiči přiměřeně dodržují nejvyšší dovolenou rychlost a není proto potřeba používat další nástroje zvyšování bezpečnosti. Samotná realizace zařízení je nevhodným příkladem: zhotovitel měl přednostně vycházet ze znalosti rychlosti vozidel v daném úseku před realizací.
