Nový prvek pro regulaci nezákonného chování řidičů

Publikováno: 29. 1. 2016
CDV

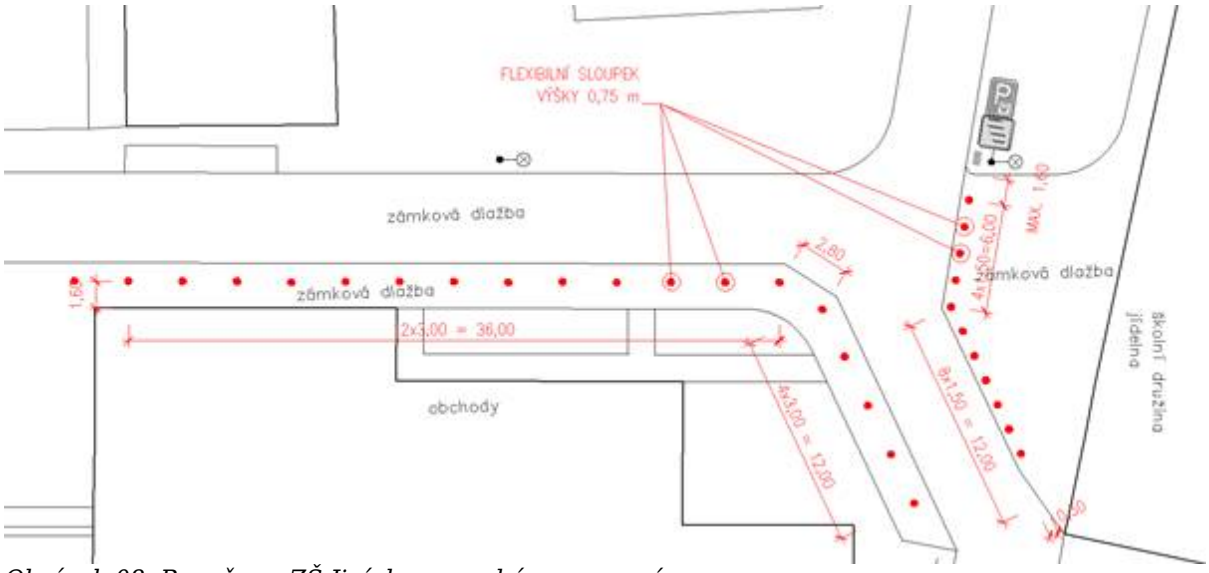
Obrázek 08. Benešov – ZŠ Jiráskova – schéma osazení

Závěrem lze konstatovat, že stav po ukončení monitoringu v roce 2015 v této lokalitě je nevyhovující – chybí 8 sloupků (před obchody), zbylé sloupky jsou nestabilně ukotvené (v zámkové dlažbě nedrží více jak 50 % z nich). Pro nekompaktní zámkovou dlažbu a dané dopravní zatížení v lokalitě je povrchové kotvení nevhodné. Obecně by podpovrchové kotvení, v případě dlážděného krytu, zaručilo správnou funkci sloupku a také menší náchylnost k vandalismu. Je nutné poznamenat, že v období řešení projektu byly sloupky osazeny do dlažby i na jinou lokalitu, kde k tomuto jevu nedocházelo. Dlažba byla však soudržnější (a to se nejednalo o zámkovou dlažbu, ale pouze o dlažbu ve tvaru obdélníku).

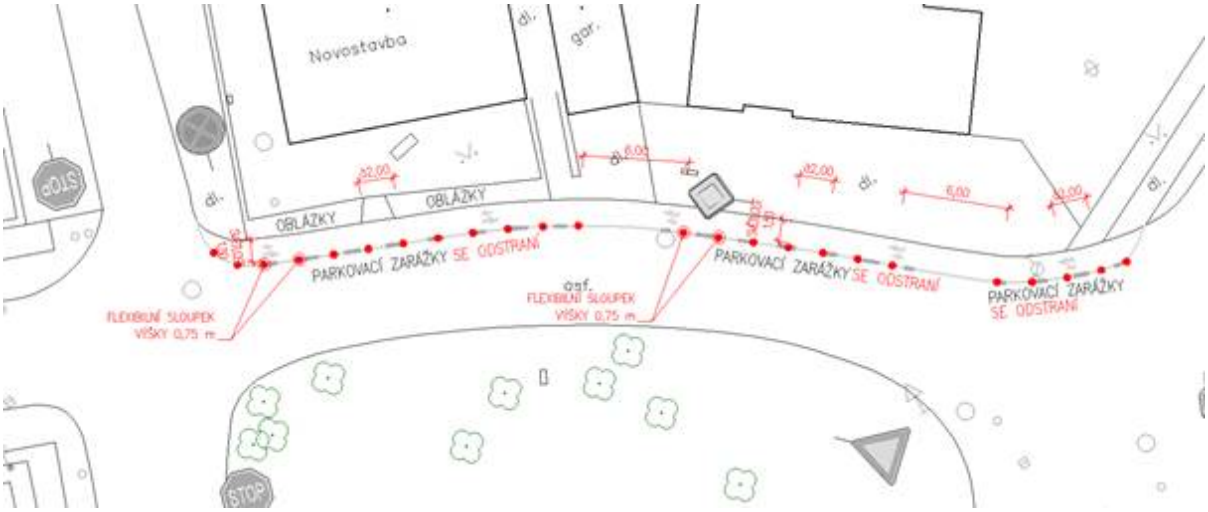
Obrázek 09. Břeclav – Za Kasárnami – schéma osazení

V tomto případě se jedná o obousměrnou dvoupruhovou komunikaci bez přilehlých chodníků. Právě kvůli absenci chodníků a poměrně velkému provozu pěších byla na široké komunikaci oddělena pěší doprava vodorovným značením a pomocí nízkých parkovacích zarážek. Tyto zarážky nesly známky častého přejíždění a byly ve velmi špatném stavu. Vybudování chodníku prozatím nepřipadalo v úvahu kvůli majetkovému vypořádání pozemků, proto město zvolilo nízkonákladové prozatímní řešení pomocí flexibilních sloupků. Na lokalitu bylo osazeno 24 ks sloupků průměru 80 mm výšky 750 mm. Kotvení sloupků proběhlo opět povrchovým způsobem pomocí kotev do živičného povrchu komunikace.

Závěrem lze konstatovat, že v této lokalitě byly sloupky přijaty veřejností po roční zkušenosti kladně, povrchové kotvení pomocí hmoždinek do živičného povrchu je vhodný způsob kotvení a sloupky plní svoji funkci velmi dobře.
