Dopravní nehody na přechodech pro chodce – případová studie

Publikováno: 20. 7. 2021
CDV

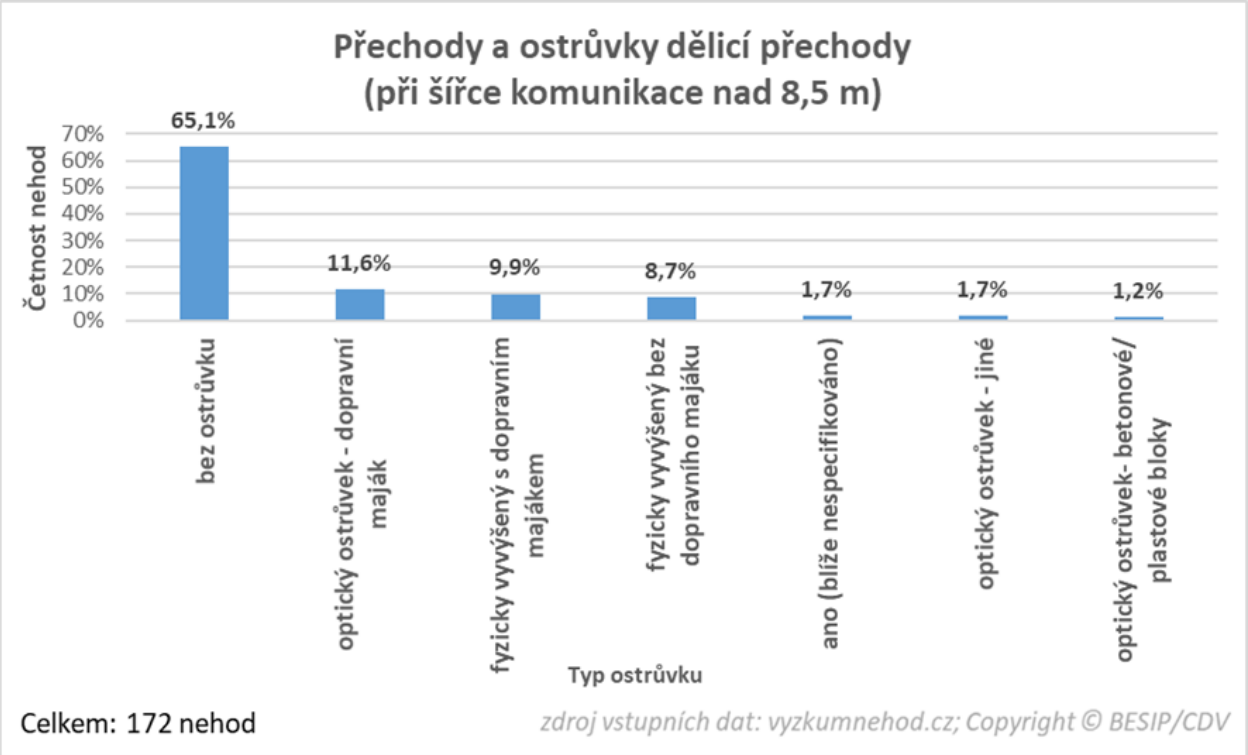
Srovnání četnosti dopravních nehod na přechodech pro chodce v závislosti na typu dělicího ostrůvku

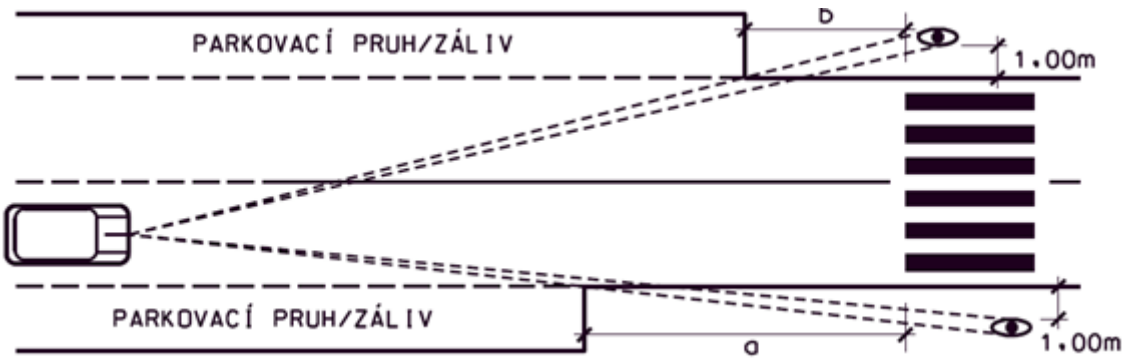
Na Obr. č. 2 je zobrazen princip umisťování vysazených chodníkových ploch a zajištění délek volných rozhledových polí, které zajistí rozhledovou vzdálenost:

- pro řidiče na čekací plochy přechodu,
- pro chodce z čekacích ploch přechodu na jízdní pás.

Rozhled z vozidla na přechod pro chodce [3]

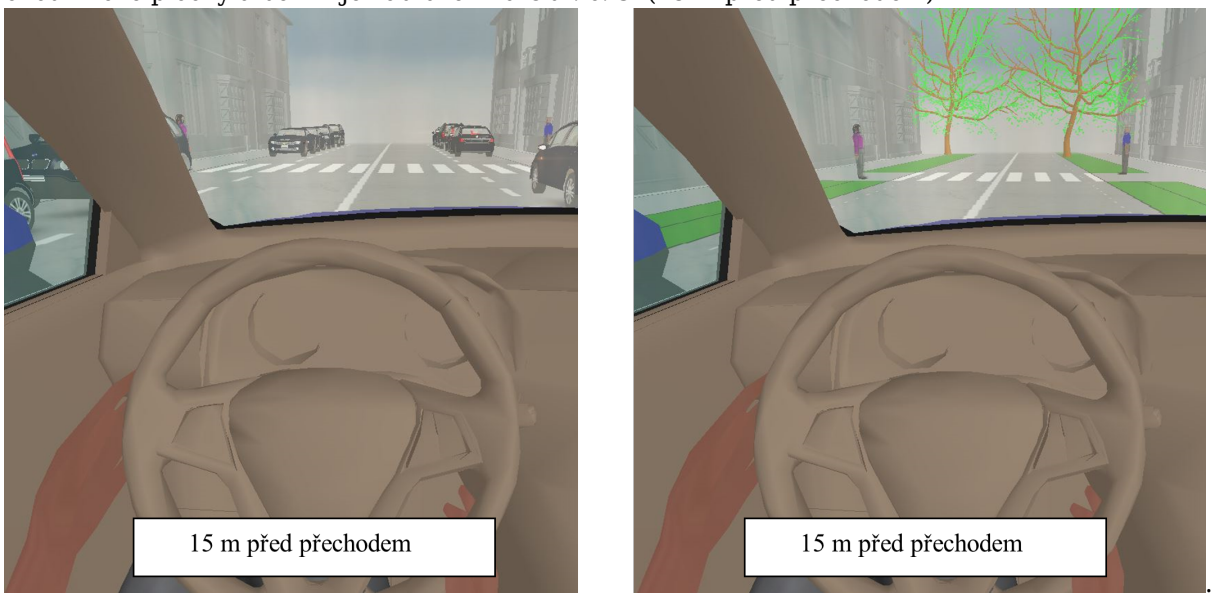
Rozdíl mezi rozhledem z vozidla na čekací plochy přechodu pro chodce v případě vysazené chodníkové plochy a bez ní je zobrazen na Obr. č. 3 (15 m před přechodem)

Rozhled z vozidla na přechod a) bez vysazené chodníkové plochy b) s vysazenou chodníkovou plochou

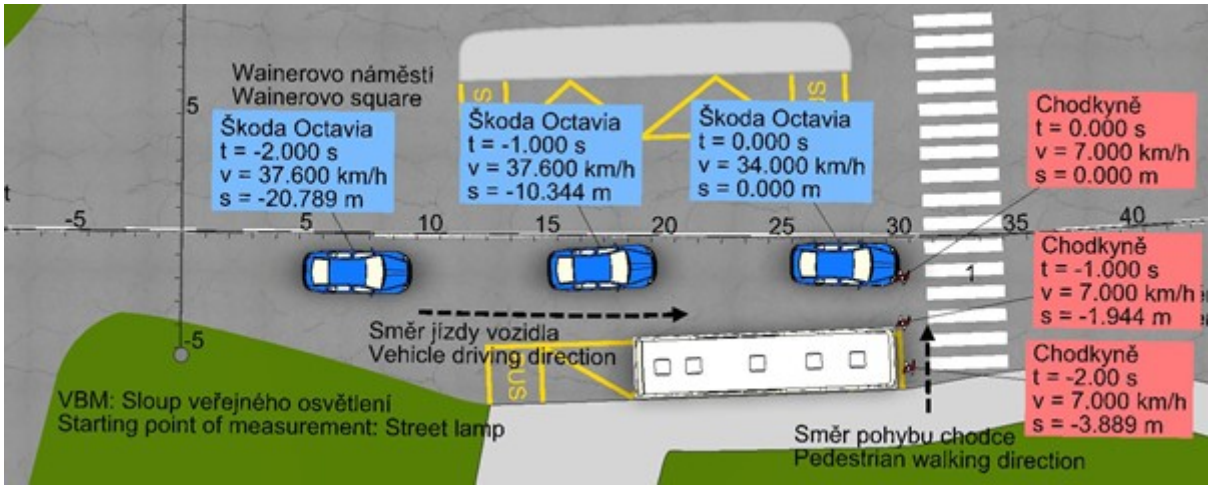
Na této lokalitě byla výjezdovým týmem HADN šetřena dopravní nehoda mezi vozidlem a chodcem, kde k nehodě došlo na přechodu pro chodce u autobusové zastávky „Faměrovo náměstí“. Řidič osobního vozidla jel po ulici Wainerovo náměstí směrem od ulice Charbulova a srazil chodkyni, která

vyběhla zprava (z pohledu řidiče) zpoza autobusu, který v době nehody stál v zastávce. Průběh předmětné dopravní nehody ilustruje intervalový diagram na Obr. č. 4 .

Rekonstrukce dopravní nehody – intervalový diagram

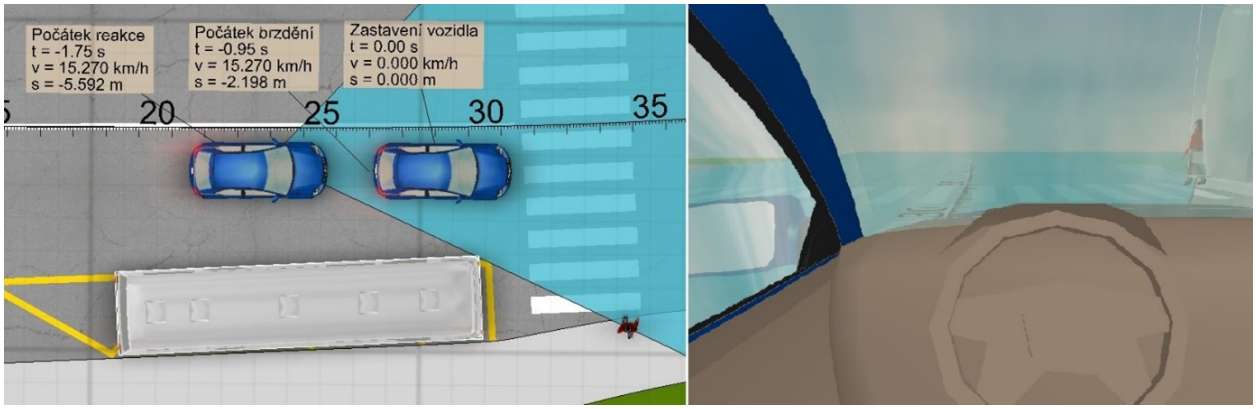
Obr. č. 5 nastiňuje situaci, kdy chodec, který hodlá využít přechod pro chodce, je skryt autobusem stojícím v zastávce. Z intervalového diagramu vyplývá, že chodce je řidič schopen detekovat až přibližně 5,5 m před přechodem pro chodce. Pokud by řidič chtěl zastavit před přechodem, uvažujeme-li průměrný reakční čas 0,8 s, musela by jeho rychlost na počátku této situace být nižší než 16 km/h.

Rychlost do zastavení – intervalový diagram

Z výše uvedených důvodů je patrné, že se jedná o případ nevhodně navržené dopravní infrastruktury, která nenapomáhá bezpečnému chování účastníků provozu, naopak jim toto chování ztěžuje. Zejména pokud se současně spojí více faktorů ovlivňujících konkrétní dopravní situaci (nepřehlednost místa, časová náročnost na překonání vozovky, zakryté oblasti přechodu vozidly stojícími v zastávce, nepozornost účastníků, nepřiměřená rychlost vozidel atd.), výrazně se zvyšuje pravděpodobnost dopravního konfliktu či nehody.

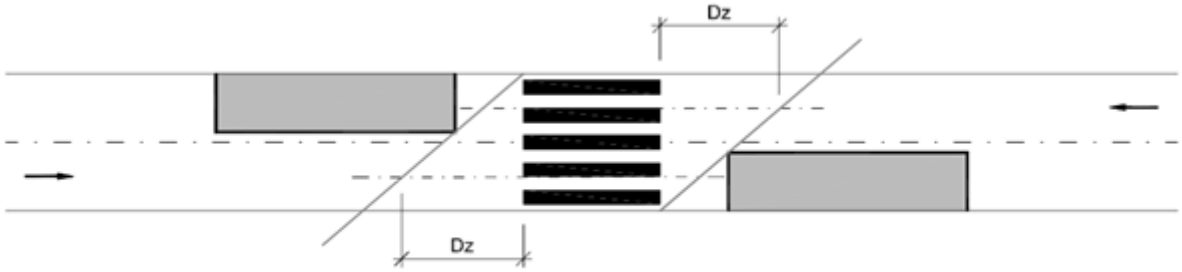
ČSN 73 6425-1 [19] stanovuje podmínky pro umisťování zastávek MHD na jízdním pruhu. Z Obr. č. 8 je patrné, že v případě umístění zastávky v blízkosti přechodu pro chodce je třeba zajistit délku

rozhledu pro zastavení. Pro rychlost 50 km/h (nejvyšší dovolená rychlost ve sledované lokalitě) je délka rozhledu pro zastavení 35 m. Na Obr. č. 9 je vidět, že v případě zkoumané lokality je délka rozhledu přibližně 9 m a neodpovídá tedy předepsané normě.

D_z – délka rozhledu pro zastavení

Umístění zastávek MHD dle normy [19]

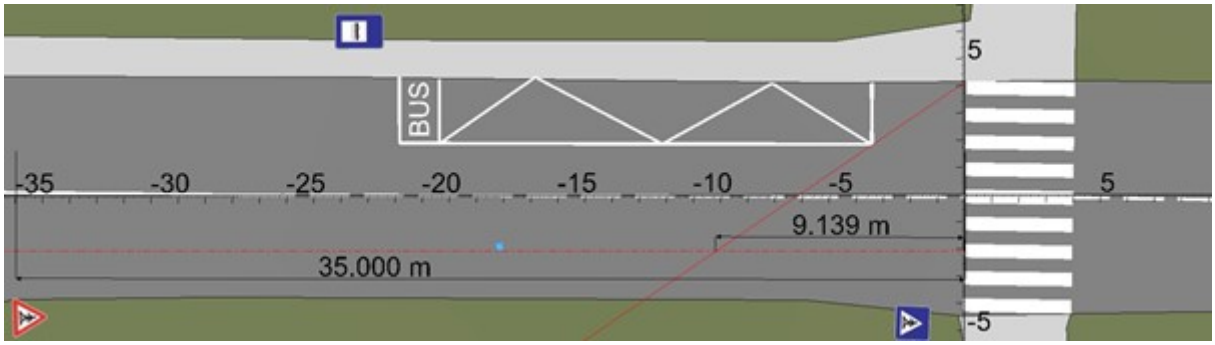
Rozhled pro zastavení v analyzované lokalitě

Vzhledem k různým typům zastávek není možné stanovit jednotné nápravné opatření, které by bylo možno aplikovat na přechody pro chodce u všech druhů zastávek MHD. Je důležité k jednotlivým lokalitám přistupovat individuálně a ověřit kromě jejich vhodného umístění z hlediska návaznosti a plynulosti pohybů chodců i jejich bezpečnost a viditelnost i v případě dočasných překážek v rozhledu, se kterými se v tomto případě nejčastěji setkáváme. K tomu je možné využít např. vysazených chodníkových ploch s vhodně navrženým výjezdovým klínem, které zajišťují viditelnost čekacích ploch a zároveň zkrácení přechodů pro chodce. Dále je možná aplikace vodorovného dopravního značení č. V12b *„Žluté zkřížené čáry“*, které vyznačuje plochu, na kterou řidič nesmí vjet, v případě že je za touto plochou taková dopravní situace, kdy by byl řidič nucen zastavit vozidlo na vyznačené ploše, kde by vozidlo mohlo tvořit překážku v rozhledových polích přechodů pro chodce.

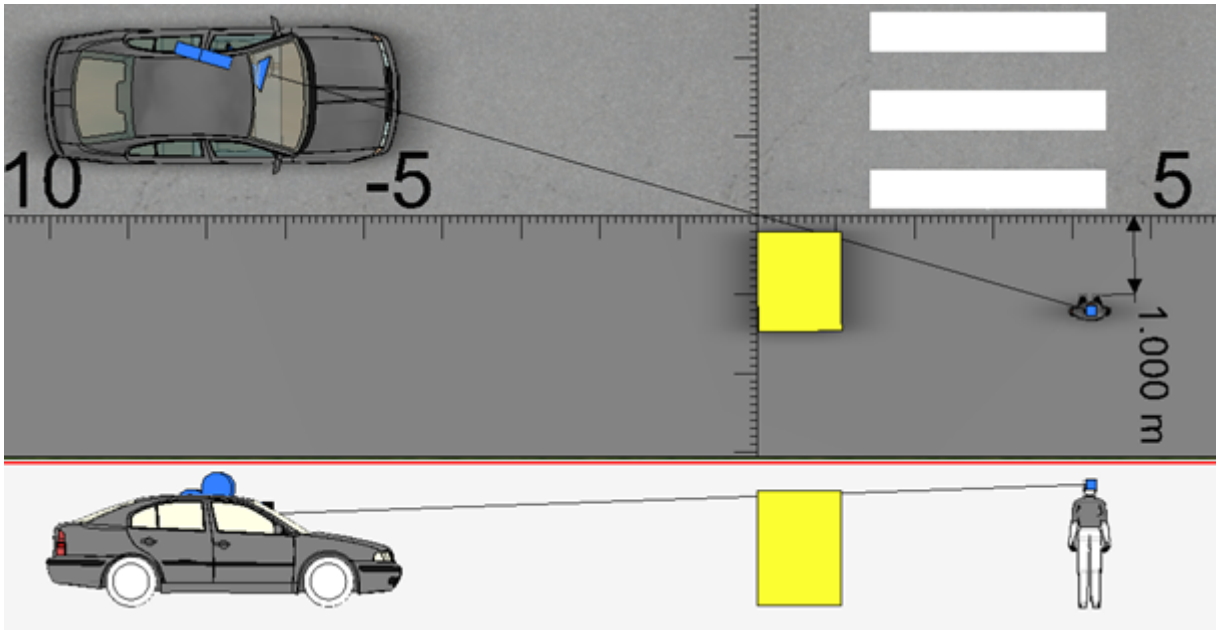
Ilustraci překážky – nádoby tříděného odpadu – v blízkosti přechodu pro chodce zobrazuje Obr. č. 10 . Pokud je vozidlo vzdáleno cca 5 metrů od nádoby na tříděný odpad, za kterým se nachází člověk (ČSN 73 6110 Obr. č. 1 [3]), ve vzdálenosti cca 2 metry od nádoby, lze přehlédnout i chodce měřícího 1,6 m.

Příklad situace, kdy je rozhled řidiče vozidla na chodce omezen nádobou na tříděný odpad

Nevhodně umístěné nádob na tříděný odpad jsou častým případem, kdy lze prostředí označit jako přispívající faktor vzniku dopravních nehod. Jedná se ovšem o případy, které lze jednoduše opravit kontrolou dodržení rozhledových polí při schvalování umístění těchto nádob, případně kontrolou umisťování nádob v praxi. Dlouhodobějším řešením (bez následné kontroly jejich umisťování) je zřízení podzemních kontejnerů na tříděný odpad.
