Nový prvek pro regulaci nezákonného chování řidičů

Publikováno: 29. 1. 2016
CDV

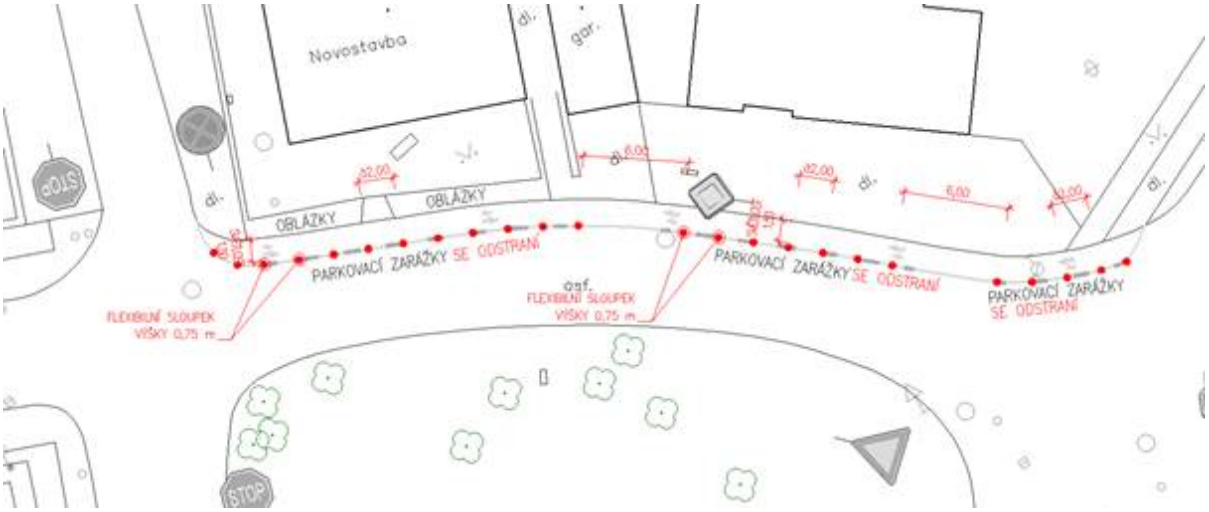
Obrázek 09. Břeclav – Za Kasárnami – schéma osazení

V tomto případě se jedná o obousměrnou dvoupruhovou komunikaci bez přilehlých chodníků. Právě kvůli absenci chodníků a poměrně velkému provozu pěších byla na široké komunikaci oddělena pěší doprava vodorovným značením a pomocí nízkých parkovacích zarážek. Tyto zarážky nesly známky častého přejíždění a byly ve velmi špatném stavu. Vybudování chodníku prozatím nepřipadalo v úvahu kvůli majetkovému vypořádání pozemků, proto město zvolilo nízkonákladové prozatímní řešení pomocí flexibilních sloupků. Na lokalitu bylo osazeno 24 ks sloupků průměru 80 mm výšky 750 mm. Kotvení sloupků proběhlo opět povrchovým způsobem pomocí kotev do živičného povrchu komunikace.

Závěrem lze konstatovat, že v této lokalitě byly sloupky přijaty veřejností po roční zkušenosti kladně, povrchové kotvení pomocí hmoždinek do živičného povrchu je vhodný způsob kotvení a sloupky plní svoji funkci velmi dobře.
