# Případová studie: Komplexní porovnání dvou téměř identických nehod

Publikováno: 23. 8. 2021  
CDV

Cílem tohoto článku je představit a porovnat dvě téměř identické dopravní nehody – shodná lokalita, identický typ vozidla i karoserie. Zatímco v jednom případě došlo ke smrtelnému zranění, ve druhém případě, kdy byl prokázán suicidální úmysl, došlo k těžkému zranění řidiče.

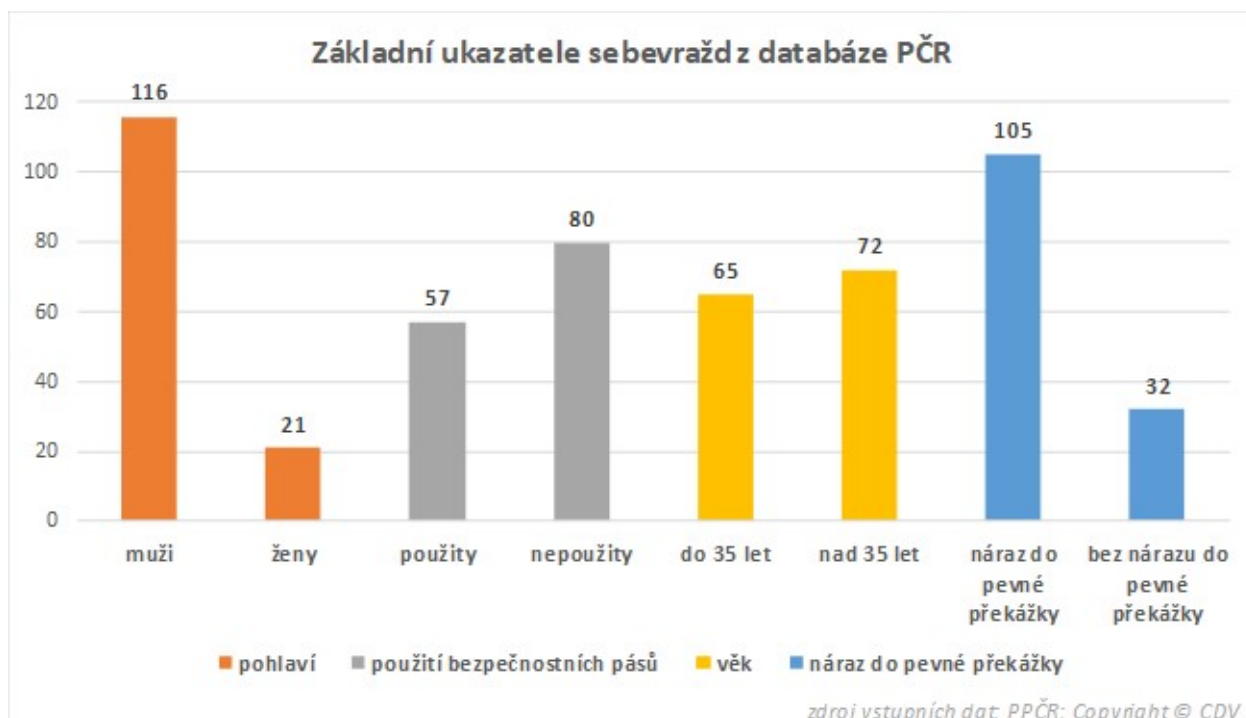
Prokázat suicidální úmysl při smrtelné dopravní nehodě je v případech, kdy se dotýčný o svém záměru nikomu nezmíní, velmi obtížné. Z tohoto důvodu mohou být případy suicida v oficiální statistických přehled v databázi PČR podhodnoceny. Suicidální pokusy se identifikují na základě ohledání nehody a rozhovorů s případnými svědky, příbuznými a známými. Prováděna je rovněž rodinná a osobní anamnéza, medikamentózní historie a další příčiny, které mohou naznačovat úmyslné sebezabití. Analýza základních ukazatelů z databáze PČR (obr. 1) dokládá, že ve většině případů, kdy je nástrojem pro suicidium motorové vozidlo, se jedná o nehodu individuálního vozidla, typicky střet s pevnou překážkou. Přesto jsou ale známy rovněž případy, kdy si řidič jako kolizního oponenta vybere např. protijedoucí vozidlo. Na místě předmětné události většinou absentují výraznější znaky snahy o odvrácení střetu – brzdné stopy, vyhnutí se překážce. Řidič typicky nevyužije bezpečnostní pás, výjimkou není přítomnost alkoholu nebo jiné drogy v krvi. V případech, kdy dochází k nehodě v důsledku indispozice nebo mikrosnánku, je patrné pozvolné vyjetí mimo vozovku, nikoliv prudká změna jízdního směru.
