# Nový prvek pro regulaci nezákonného chování řidičů

Publikováno: 29. 1. 2016  
CDV

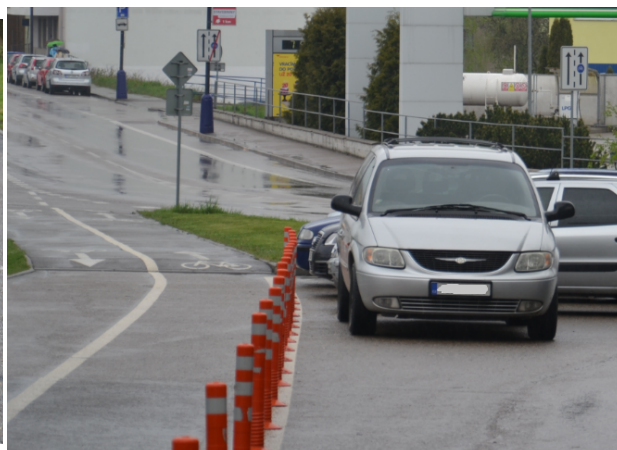
Obrázek 19. Benešov – 12 měsíc (duben 2015)
