# Chování účastníků silničního provozu na železničních přejezdech

Publikováno: 8. 1. 2015  
CDV

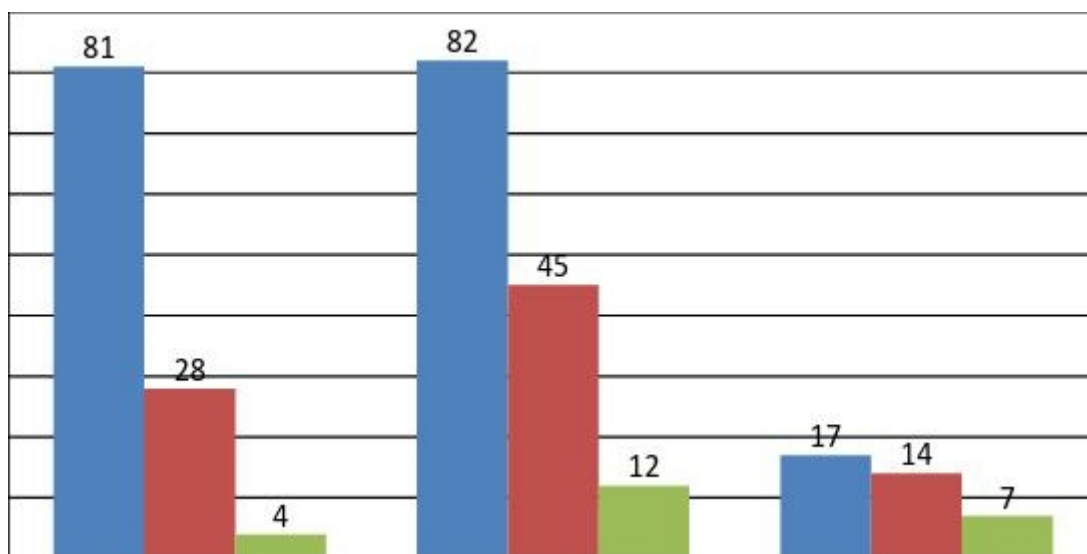
Graf 1. - Nehody podle typu zabezpečení v roce 2013

V České republice se jen ve správě SŽDC nachází 8041 železničních přejezdů (dále jen „přejezdů“) (počet k 31. 12. 2013). Většina z nich (4298, 53.5%) je zabezpečena pouze výstražným křížem a případně dopravní značkou „Stůj, dej přednost v jízdě“; 2182 (27.1%) přejezdů je zabezpečeno světelnou signalizací, 1150 (14.3%) světelnou výstrahou se závorami, 375 (4.7%) mechanickými závorami a 36 (0.4%) má jiný druh zabezpečení (SŽDC). Mnoho přejezdů je však i na tratích spravovaných soukromými provozovateli; tyto nejsou systematicky zařazeny v žádné databázi a jejich počet lze jen odhadovat. Za těchto podmínek se v roce 2013 stalo na přejezdech 180 nehod, z toho 45% na železničních přejezdech zabezpečených pouze křížem, 45,6% na přejezdech se světelnou výstrahou bez závor a 9,4% na přejezdech se světelnou výstrahou a závorami (viz graf č. 1). Nehody měly za následek 85 zraněných a 24 zemřelých osob. Jednalo se o nejnižší hodnoty za posledních 10 let (viz graf č. 2). Srážky s chodcem na přejezdu tvoří stabilně přibližně desetinu těchto nehod, mezi zemřelými však chodci tvořili v daném období 30% - 57%. Tento nepoměr je zjevný především na přejezdech zabezpečených světelnou výstrahou a závorami, kde v posledních letech přicházeli o život výhradně chodci (DIČR).

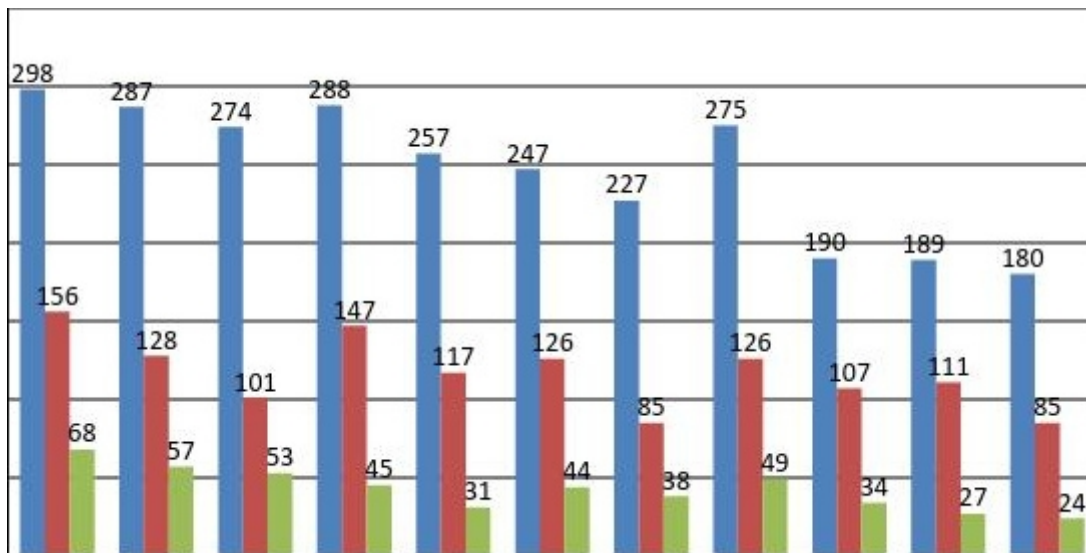
Graf 2. - Nehody a jejich následky na železničních přejezdech v letech 2003 - 2013

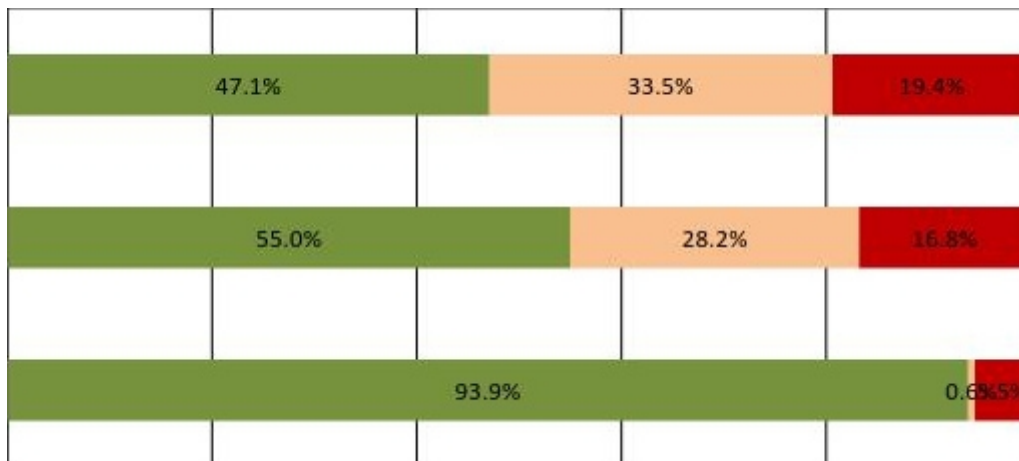
Graf 2. – Chování účastníků silničního provozu na železničních přejezdech s PZS bez závor

Na přejezdech zabezpečených světelnou výstrahou bez závory bylo zaznamenáno celkem 1000 případů interakcí účastníků silničního provozu s výstrahou, z toho 350 motorových vozidel, 338 cyklistů a 312 chodců. Cílem pozorování bylo zjistit, jaký podíl uživatelů plní povinnost zastavit před výstrahou. Pro účely průzkumu byly stanoveny tři kategorie chování: účastník řádně zastavil a vyčkal konce výstrahy; zastavil, ale pokračoval ihned po projetí vlaku (před ukončením výstrahy); ignoroval výstrahu; nemohl zastavit (byl příliš blízko nebo jel příliš rychle; nezařazení do celkové analýzy).

Celkově řádně zastavilo 65% případů, v 21% případů účastník provozu zastavil, ale pokračoval v jízdě/chůzi bezprostředně po projetí vlaku při trvajícím výstražce a 14% ignorovalo výstrahu zcela. Projevily se značné rozdíly mezi chováním řidičů motorových vozidel a ostatních uživatelů přejezdu (chodců, cyklistů) – zatímco řidiči výstrahu ve větší míře respektovali (94%), úplného ignorování se dopustilo jen 5,5% a předčasný vjezd na přejezd 0,6%, mezi cyklisty a zejména chodci byl podíl ignorování i předčasných vstupů na přejezd daleko vyšší (viz graf č. 3).
