# Nový prvek pro regulaci nezákonného chování řidičů

Publikováno: 29. 1. 2016  
CDV

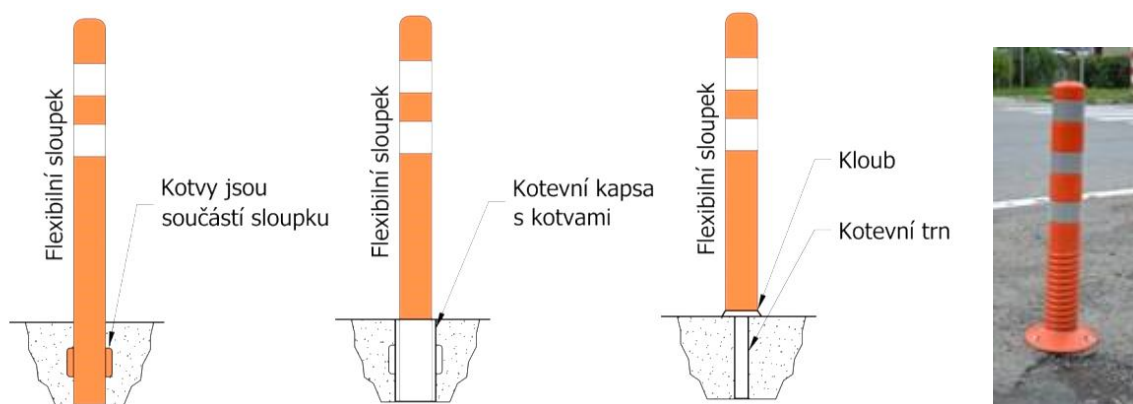
Obrázek 01. Flexibilní regulační sloupek

Ne, úplnou novinkou je flexibilní regulační sloupek, což je zařízení pro dopravně bezpečnostní a dopravně výchovné informace ve tvaru sloupu. „Flexisloupek“ slouží k regulaci provozu, opticky usměrňuje a odděluje provoz motorových vozidel od pěších. Na pozemní komunikaci nevytváří pevnou překážku, a proto je možné jej umístit i do hlavního dopravního prostoru komunikace. Patří podobně jako ostatní druhy sloupků mezi vybavení pozemní komunikace.

Flexibilní sloupek je vyroben z recyklovatelného termoplastického polyuretanu (TPU). Barva sloupku je oranžová. Barva reflexní pásky je bílá. Profil sloupku je kruhový o průměru 80 nebo 90 mm, hrany jsou zaoblené. Sloupek je „mírně“ kónický o výšce 0,75 m, spodní část je kvůli větší tuhosti profilovaná. Integrovaná kotevní podstava sloupku je o průměru 200 mm. Tepelná odolnost sloupku spadá do rozmezí  $-20 \div 60^{\circ}\text{C}$ . Sloupek vyhovuje požadavkům TP 217 [06] a byl schválen pro použití na PK v ČR.

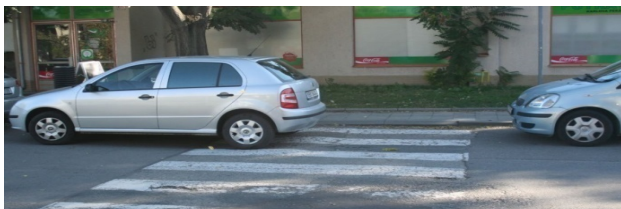
Obrázek 02. Stání vozidla na přechodu (§27 písm. c)

V silničním provozu se lze každý den setkat s řadou drobných přestupků, které představují bezpečnostní rizika. Nevhodné chování účastníků silničního provozu často vede k narušení rozhledových poměrů, které může přispívat ke zhoršení plynulosti provozu, dopravním konfliktům nebo k nehodám. Omezení rozhledu bývá způsobeno neukázněným parkováním/odstavováním vozidel v blízkosti přechodů pro chodce (viz obr. 02), míst pro přecházení, oblastí křižovatek, aj.

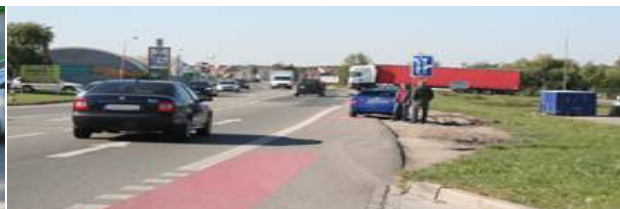
Obrázek 03. Stání na silniční vegetaci (§ 27 písm. r, i)

1. (c) na přechodu pro chodce nebo přejezdu pro cyklisty a ve vzdálenosti 5 m před nimi,
2. (d) na křižovatce a ve vzdálenosti 5 m od ní,
3. (e) v připojovacím nebo odpojovacím pruhu,
4. (i) ve vyhrazeném jízdním pruhu,
5. (n) před vjezdem na komunikaci,
6. (r) na silniční vegetaci,
7. (s) na jiných místech, kde by tím byla ohrožena bezpečnost provozu na PK (např. vyznačené dopravní stíny v křižovatkách).

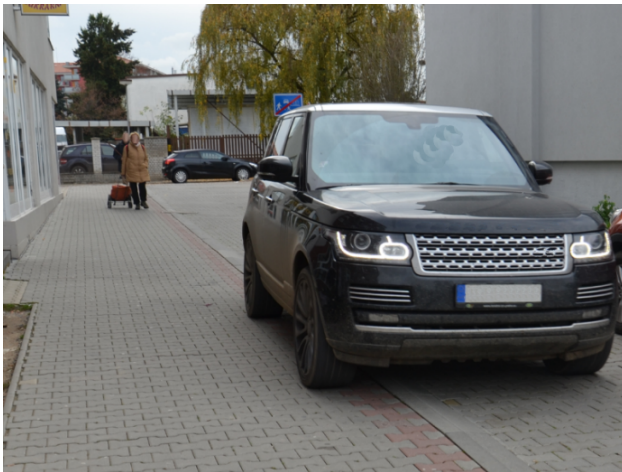
Obrázek 06. Benešov – před osazením

Jedná se o komunikaci v obytné zóně (bydlení, sportovní areál a nákupní zóna) označenou příslušnou dopravní značkou č. IP 26a „Obytná zóna“. Komunikace je spojnici mezi ZŠ a MŠ Jiráskova a školní jídelnou, proto se zde v době oběda pohybuje nejen velké množství dětí ale i seniorů. Bohužel ke komunikaci přiléhá nákupní zóna, jejíž zásobování probíhá právě z této komunikace. Dle vyjádření obchodníků je zásobování z druhé strany budovy nemožné. Žádné vyhrazené parkovací místo pro zásobování obchodů neexistuje. Ve stavu před osazením byla vozidla odstavována na komunikaci (někdy i částečně na vegetaci), kde stání nebylo povoleno. Tak docházelo k porušování zákona č. 361/2001 Sb., o provozu na PK (viz Obrázek 06).

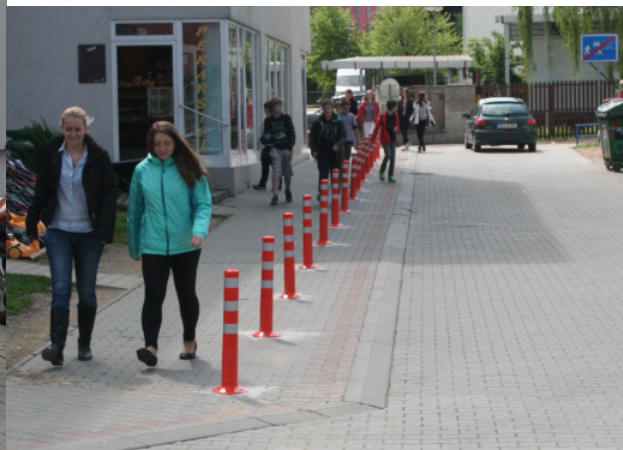
Obrázek 07. Benešov – krátce po osazení

Po domluvě s vedením města bylo v květnu 2014 na této lokalitě osazeno 31 flexibilních regulačních sloupků průměru 80 mm a výšky 750 mm. Došlo tak k oddělení pobytové zóny od dopravního prostoru. Kotvení sloupků proběhlo povrchovým způsobem pomocí kotev do zámkové dlažby. Na komunikaci zůstal dostatečně široký dopravní prostor pro míjení dvou vozidel (viz Obrázek 07).

Pohyb chodců se ihned po osazení sloupků usměrnil do vymezeného prostoru. Po osazení sloupků došlo k zamezení odstavování vozidel v tomto prostoru (viz Obrázek 07). Reakce rezidentů byly však různé. Učitelky z blízké školy téměř s nadšením kvitovaly nové opatření s tím, že něco takového bylo dlouho potřeba. Naopak místní obchodníci s nastalou situací vyjádřili poměrně hlasitý nesouhlas. A tak vozidla pro zásobování byla stále odstavována v blízkosti obchodů, ale nyní už za sloupky. Bohužel v krátkém časovém období (cca dva měsíce) byly některé sloupky zničeny neznámým vandalem. Situaci řešila Policie ČR jako přečin Poškození cizí věci. Nutno přiznat, že kotvení sloupků v zámkové dlažbě v této lokalitě nebylo příliš efektivní. Dlažba byla pro povrchové kotvení pomocí hmoždinek a krátkých šroubů příliš nekompaktní. Městu byla nabídnuta okamžitá výměna sloupků s tím, že by všechny sloupky byly zakotveny do nové betonové patky. Zástupci města chtěli situaci řešit komplexně a rozhodli se vybudovat odstavná stání pro zásobování a teprve poté sloupky znovu osadit.

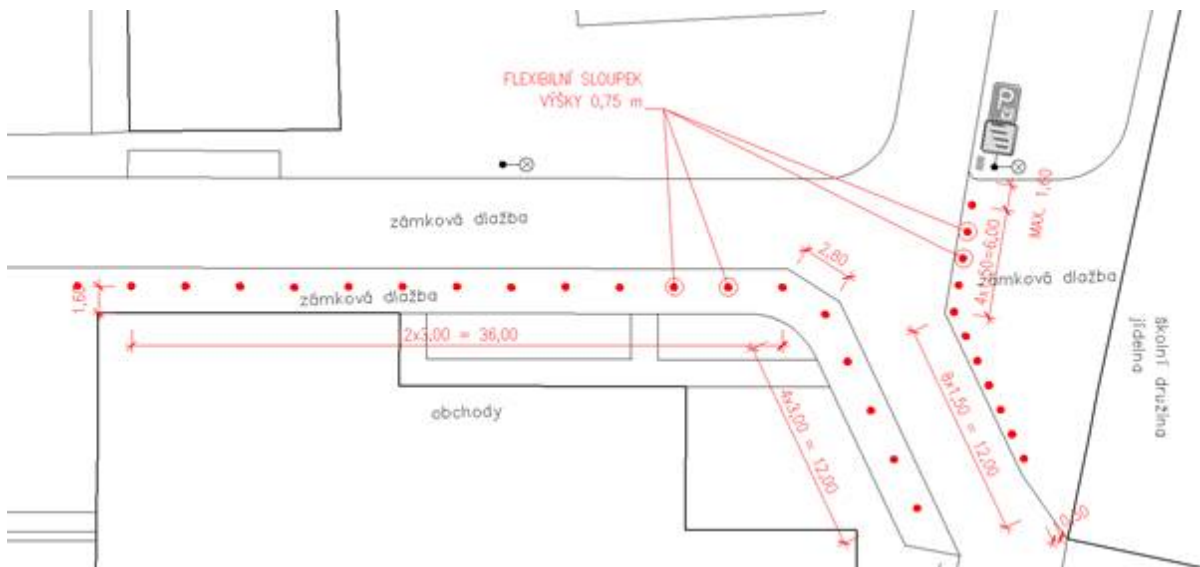
Obrázek 08. Benešov – ZŠ Jiráskova – schéma osazení

Závěrem lze konstatovat, že stav po ukončení monitoringu v roce 2015 v této lokalitě je nevyhovující – chybí 8 sloupků (před obchody), zbylé sloupky jsou nestabilně ukotvené (v zámkové dlažbě neudrží více jak 50 % z nich). Pro nekompaktní zámkovou dlažbu a dané dopravní zatížení v lokalitě je povrchové kotvení nevhodné. Obecně by podpovrchové kotvení, v případě dlážděného krytu, zaručilo správnou funkci sloupku a také menší náchylnost k vandalizmu. Je nutné poznamenat, že v období řešení projektu byly sloupky osazeny do dlažby i na jinou lokalitu, kde k tomuto jevu nedocházelo. Dlažba byla však soudržnější (a to se nejednalo o zámkovou dlažbu, ale pouze o dlažbu ve tvaru obdélníku).

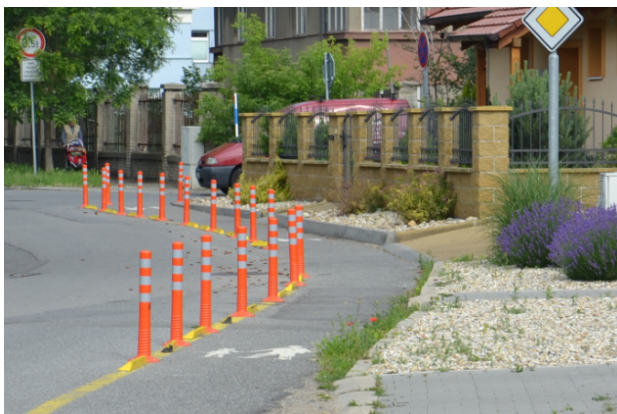
Obrázek 12. Břeclav - letní období

Velký přínos „flexisloupků“ byl identifikován v zimním období. Z lednového monitoringu vyplynul zásadní přínos sloupků a to zvýraznění stezky pro chodce i pod sněhovou přikrývkou. Stávající vybavení (žluté parkovací zářezky) byly pod tenkou vrstvou sněhu nepostřehnutelné. Provedené doplňkové značení pomocí „flexisloupků“ však funkci stezky zachovalo. Údržba komunikace (i v zimním období) nezanechala na sloupcích žádnou zřetelnou stopu poškození a to ani v patě a kotvení sloupku.

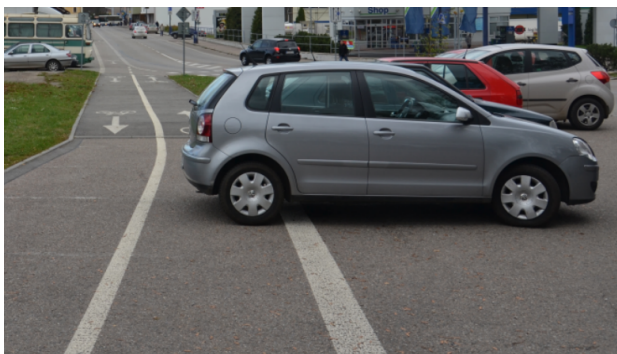
Obrázek 14. Benešov - před osazením (říjen 2013)

Jako další lokalita pro implementaci byla vybrána odstavňá plocha pro vozidla, která je současně účelovou komunikací. Geometricky je v souběhu s cyklostezkou. Na této lokalitě docházelo k nelegálnímu odstavování/parkování vozidel ve vyhrazeném pruhu pro cyklisty. Řidiči tak porušovali § 27 zákona č. 361/2001 Sb., odstavec (i) na vyhrazeném jízdním pruhu (viz Obrázek 14).

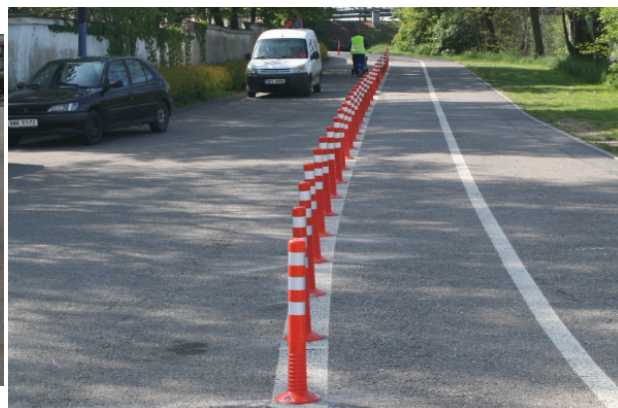
Obrázek 15. Benešov - po osazení (květen 2014)

Na Obrázek 15 jsou zachyceny flexibilní regulační sloupky krátce po jejich osazení. Ihned tak vznikla optická bariéra, která je ohleduplná (odpouštějící) ke zranitelným účastníkům silničního provozu.

Jak je znázorněno na obrázcích 15, 16 a 17 tak i několik měsíců po osazení porušování § 25 vymizelo.
