# Průzkum chování řidičů a chodců na železničních přejezdech

Publikováno: 21. 9. 2012

## Anotace

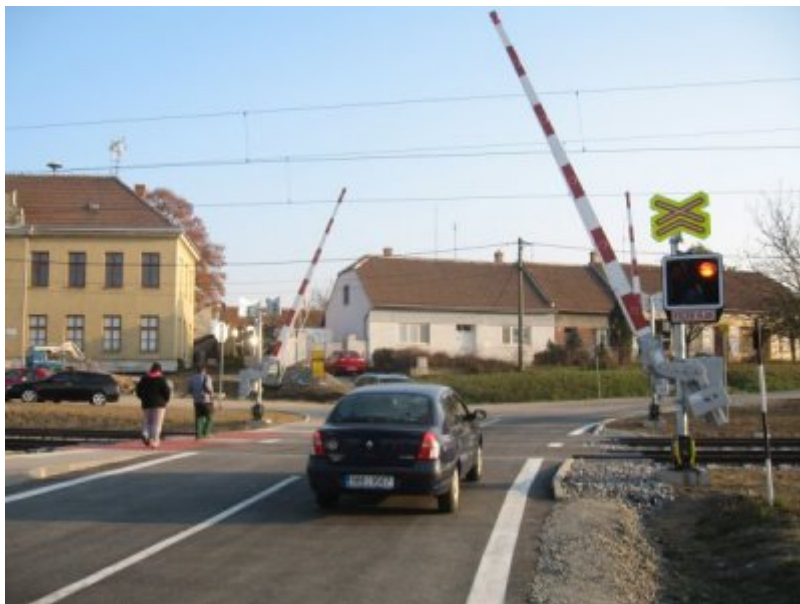
Z výsledků vyplývá, že pouze 39,5 % uživatelů (řidičů a chodců sumárně) se zachovalo v souladu s předpisy a zásadami bezpečného chování na přejezdu, ostatní zvolili některou formu potenciálně nebezpečného chování. V rozporu s obecně zažitou představou však zpravidla nešlo o objíždění spuštěných závor, přestože s výjimkou Blanska a Rájce-Jestřebí (po úpravě) byly sledované přejezdy vybaveny polovičními závorami a vstup na přejezd při spuštěných závorách bylo fyzicky možné pohodlně praktikovat. Toto chování se však vyskytovalo minimálně a bylo příznačné spíše pro chodce. Příliš častý nebyl ani vstup na přejezd v předzváněcí době. Jako mimořádně problematická se ale jeví

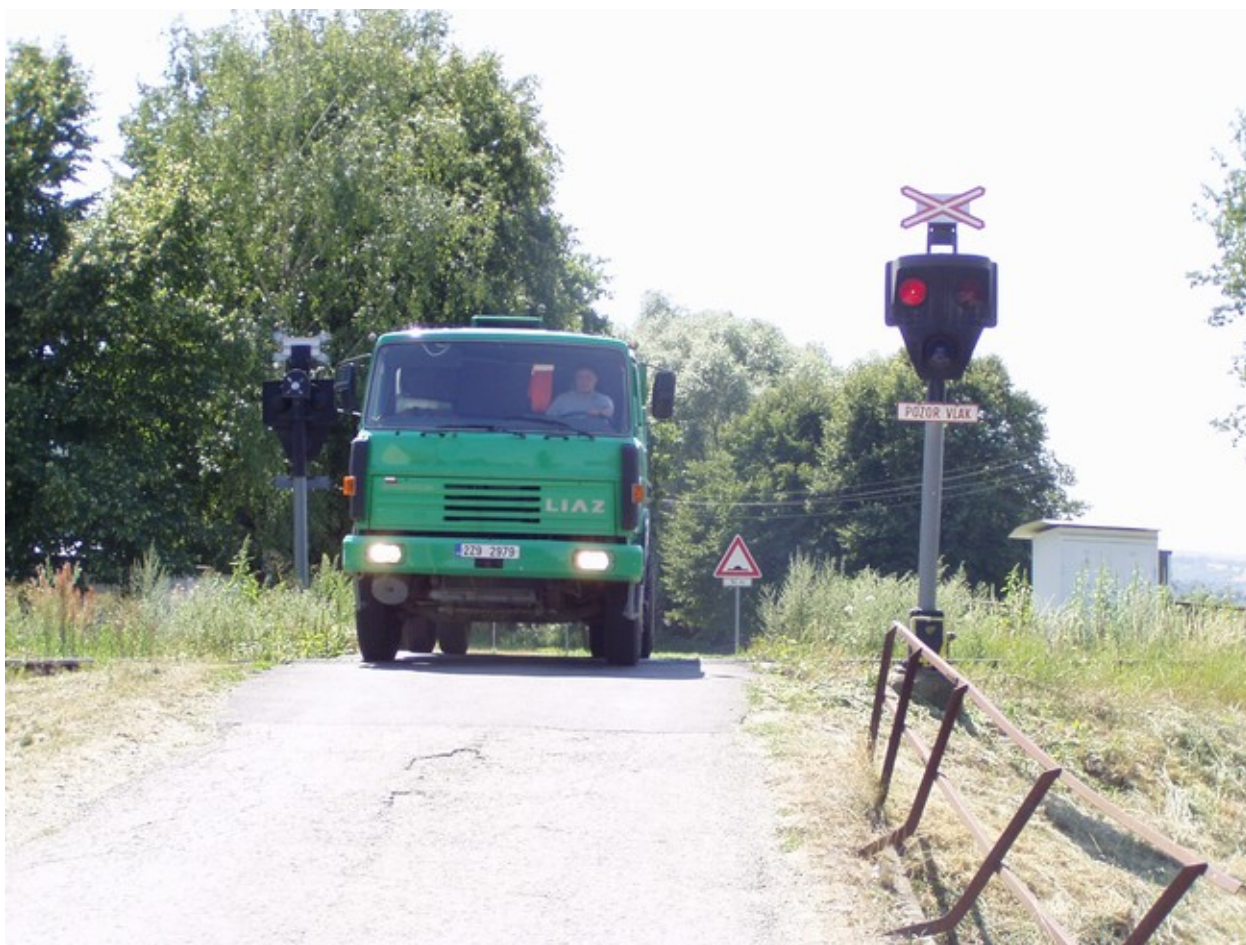
Téměř polovina řidičů zastavila mimo nebezpečné pásmo, významný je však i podíl těch, kteří pouze zpomalili. Výsledky se poněkud liší podle typu vozidla, u všech skupin je však nejčastější řádné zastavení a na druhém místě zpomalení, s výjimkou jízdních kol, která nejčastěji projížděla nezměněnou rychlostí a nikdy nezastavovala (je však třeba brát v úvahu jejich relativně nízkou rychlost a také určité obtíže spojené se zastavením). Rozdíly jsou také v jednotlivých lokalitách.
