# Nový prvek pro regulaci nezákonného chování řidičů

Publikováno: 29. 1. 2016  
CDV

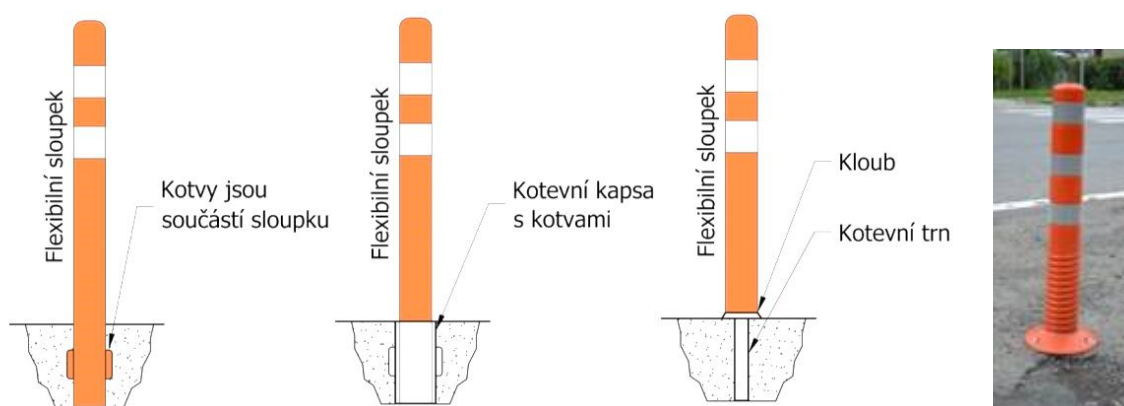
Obrázek 01. Flexibilní regulační sloupek

Ne, úplnou novinkou je flexibilní regulační sloupek, což je zařízení pro dopravně bezpečnostní a dopravně výchovné informace ve tvaru sloupu. „Flexisloupek“ slouží k regulaci provozu, opticky usměrňuje a odděluje provoz motorových vozidel od pěších. Na pozemní komunikaci nevytváří pevnou překážku, a proto je možné jej umístit i do hlavního dopravního prostoru komunikace. Patří podobně jako ostatní druhy sloupků mezi vybavení pozemní komunikace.

Flexibilní sloupek je vyroben z recyklovatelného termoplastického polyuretanu (TPU). Barva sloupku je oranžová. Barva reflexní pásky je bílá. Profil sloupku je kruhový o průměru 80 nebo 90 mm, hrany jsou zaoblené. Sloupek je „mírně“ kónický o výšce 0,75 m, spodní část je kvůli větší tuhosti profilovaná. Integrovaná kotevní podstava sloupku je o průměru 200 mm. Tepelná odolnost sloupku spadá do rozmezí  $-20 \div 60^{\circ}\text{C}$ . Sloupek vyhovuje požadavkům TP 217 [06] a byl schválen pro použití na PK v ČR.

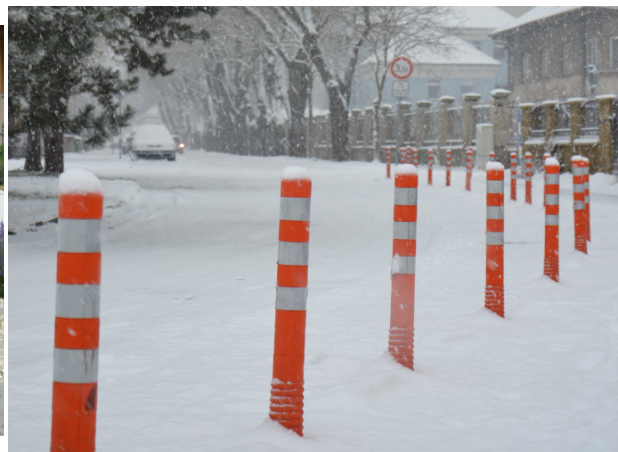
Obrázek 13. Břeclav – zimní období

Velký přínos „flexisloupků“ byl identifikován v zimním období. Z lednového monitoringu vyplynul zásadní přínos sloupků a to zvýraznění stezky pro chodce i pod sněhovou přikrývkou. Stávající vybavení (žluté parkovací zářezky) byly pod tenkou vrstvou sněhu nepostřehnutelné. Provedené doplňkové značení pomocí „flexisloupků“ však funkci stezky zachovalo. Údržba komunikace (i v zimním období) nezanechala na sloupcích žádnou zřetelnou stopu poškození a to ani v patě a kotvení sloupku.
