# Nový prvek pro regulaci nezákonného chování řidičů

Publikováno: 29. 1. 2016  
CDV

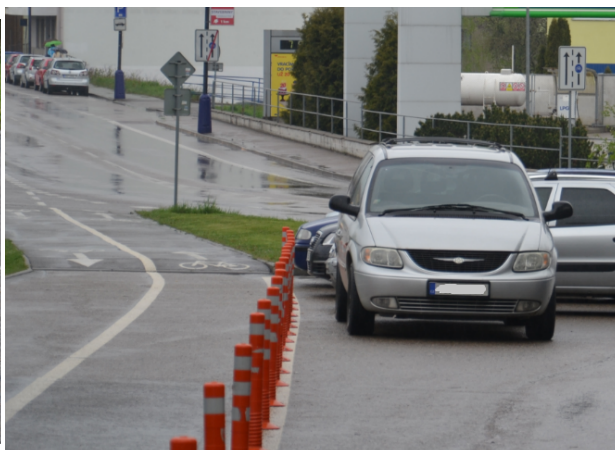
Obrázek 19. Benešov – 12 měsíc (duben 2015)

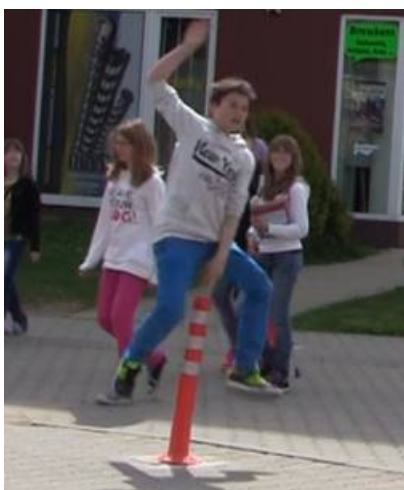
Obrázek 20. Benešov – 12 měsíc

Navzdory všem prokazatelným výhodám monitoring prokázal, že některé výhody se mohou stát i negativy tohoto typu vybavení PK. Sloupky tvoří pouze psychologickou ochranu zranitelných účastníků provozu – neslouží jako fyzická zábrana, a v žádném případě jako absorbér nárazu. I přes velkou variabilitu barev a materiálů nejsou tyto sloupky příliš vhodné do historických center měst a obcí, kde narušují vzhled. Často je v těchto centrech rozvolněná dlažba, ve které je povrchové uchycení nespolehlivé a je nutné provést kotvení podpovrchové. V neposlední řadě jsou také centrem pozornosti při hře dětí u zařízení občanské vybavenosti (školy, jídelny, aj.). Poznatky získané v rámci řešení projektu, zásady návrhu umístění sloupků v lokalitách různého typu a další informace k flexibilním sloupkům jsou obsahem Metodiky navrhování flexibilních regulačních sloupků [01], která byla v prosinci 2015 dostupná na internetových stránkách [www.cdv.cz/metodiky/](http://www.cdv.cz/metodiky/).
