Průzkum chování řidičů a chodců na železničních přejezdech

Publikováno: 21. 9. 2012

Anotace

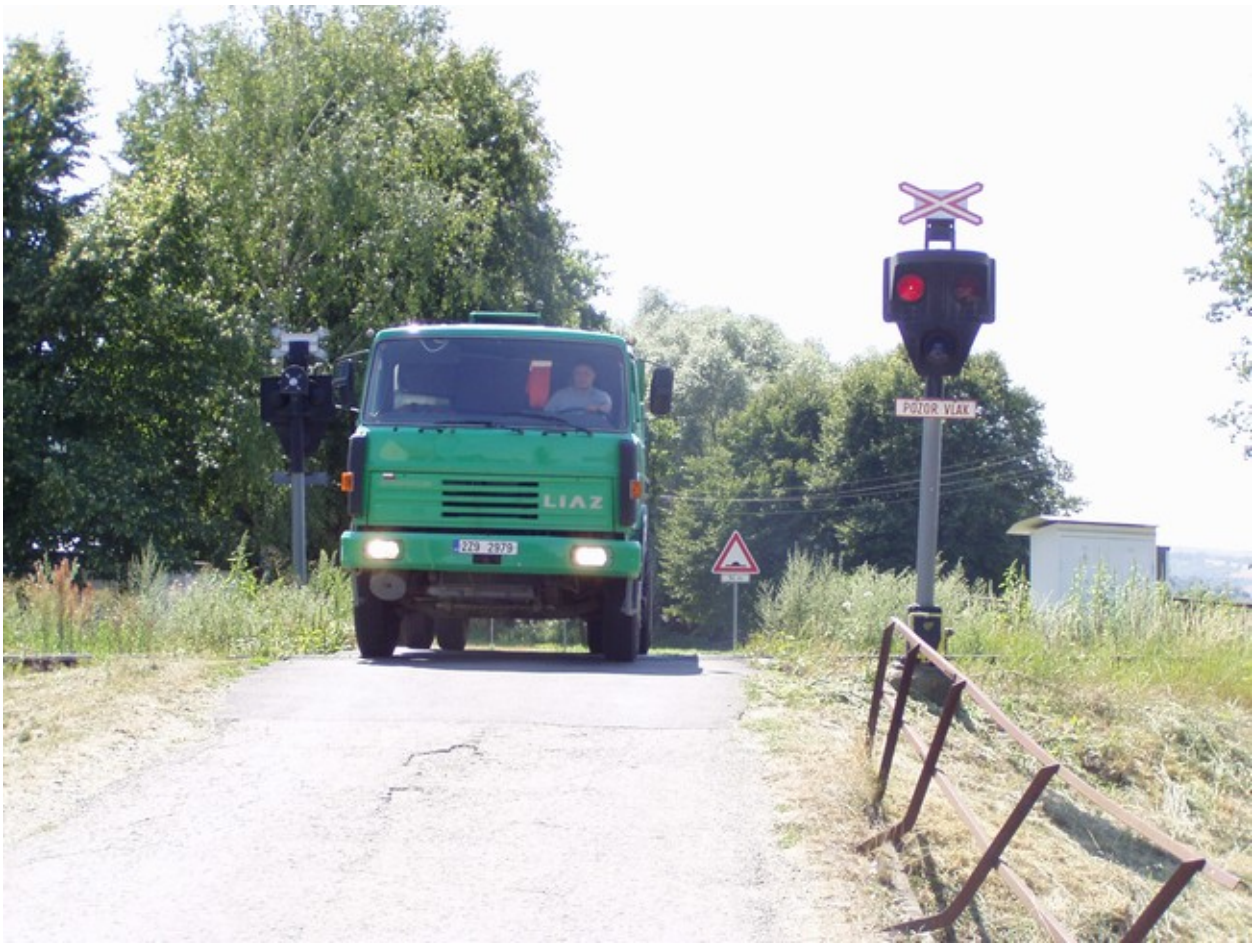
Téměř polovina řidičů zastavila mimo nebezpečné pásmo, významný je však i podíl těch, kteří pouze zpomalili. Výsledky se poněkud liší podle typu vozidla, u všech skupin je však nejčastější řádné zastavení a na druhém místě zpomalení, s výjimkou jízdních kol, která nejčastěji projížděla nezměněnou rychlostí a nikdy nezastavovala (je však třeba brát v úvahu jejich relativně nízkou rychlost a také určité obtíže spojené se zastavením). Rozdíly jsou také v jednotlivých lokalitách.
